**INSTITUTO FEDERAL DE EDUCAÇÃO, CIÊNCIA E TECNOLOGIA
DE MINAS GERAIS – IFMG – CAMPUS OURO PRETO**
Graduação de Tecnologia em Conservação e Restauro

Centro Cultural e Turístico do Sistema FIEMG: o antigo Hotel do Pilão

Trabalho de Conclusão de Curso apresentado à Diretoria de Graduação e Pós-Graduação do Instituto de Educação, Ciência e Tecnologia de Minas Gerais (IFMG) Campus Ouro Preto, como requisito parcial para obtenção do título de Tecnólogo em Conservação e Restauro.

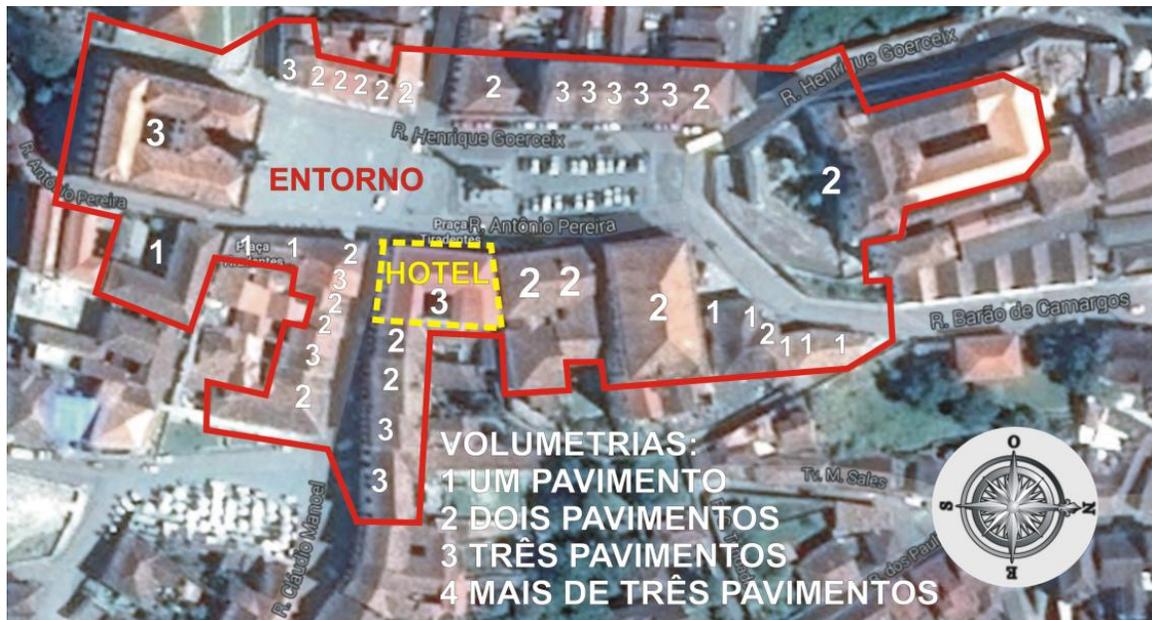
Figura 38 – Mapa de volumetrias, considerando os prédios rente à ruas. Fonte: <https://www.google.com.br/maps/place/Ouro+Preto,+MG/@-20.3853896,-43.5036355,679a,20y,270h/data=!3m1!1e3!4m2!3m1!1s0xa3f85a558935e5:0xd8f8595fc6d76cb0> (modificado pelo autor), 2014.

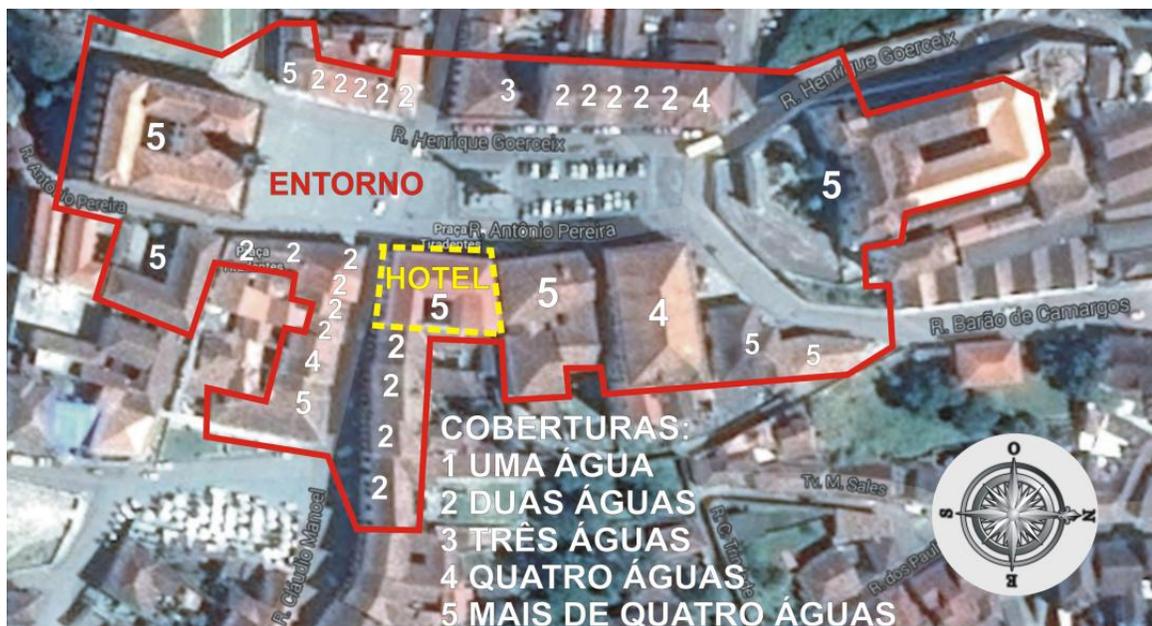
Figura 39 – Mapa de tipologias de cobertura, considerando os prédios rente à ruas. Fonte: <https://www.google.com.br/maps/place/Ouro+Preto,+MG/@-20.3853896,-43.5036355,679a,20y,270h/data=!3m1!1e3!4m2!3m1!1s0xa3f85a558935e5:0xd8f8595fc6d76cb0> (modificado pelo autor), 2014.

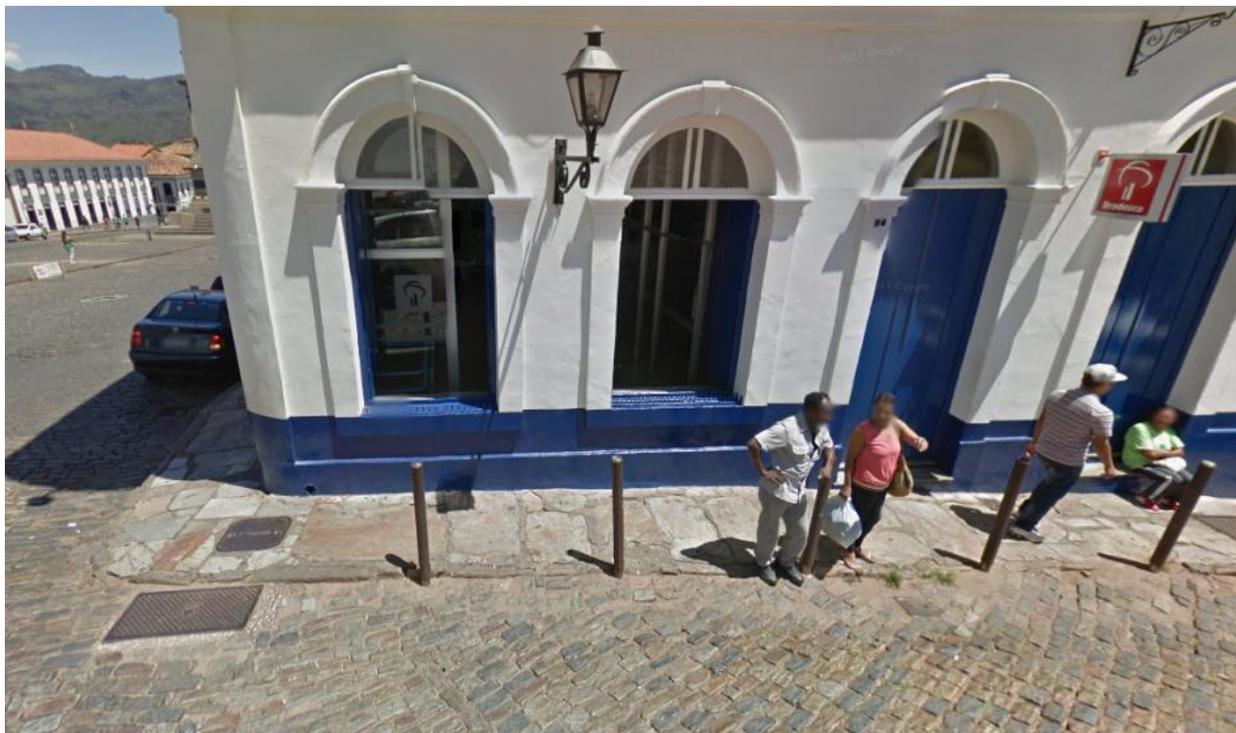
Figura 41 – Balizas metálicas. Piso em paralelepípedo na rua e, em lajes de quartzito na calçada. Fonte: <https://www.google.com.br/maps/@-20.3847409,-43.5037763,3a,75y,192.16h,68.13t/data=!3m4!1e1!3m2!1sSKVpBeqGyBAFipnR6gjffg!2e0>, 2014.

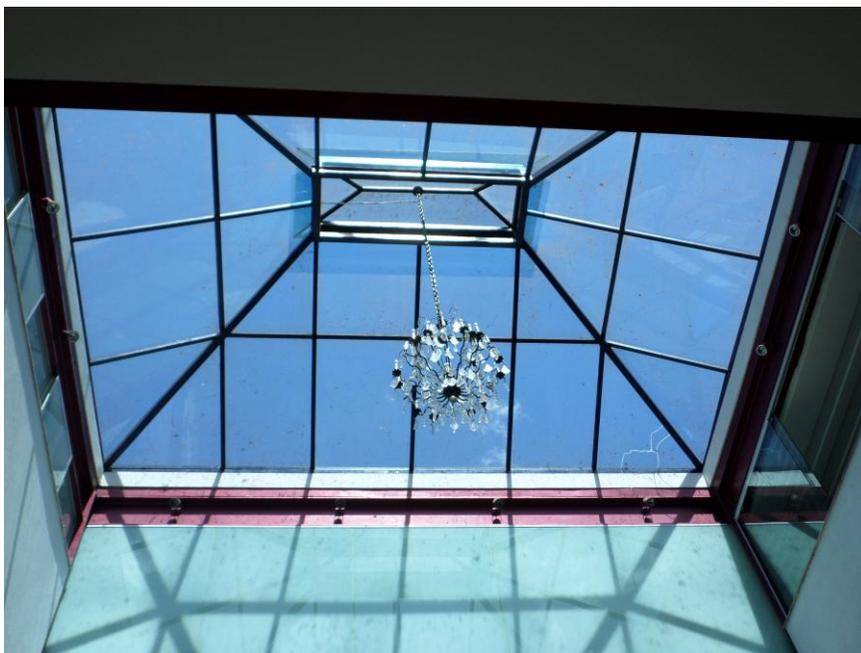
Figura 73 – Claraboia no nível do teto. Fonte: Aldo Oliveira Caixeta, 2015.

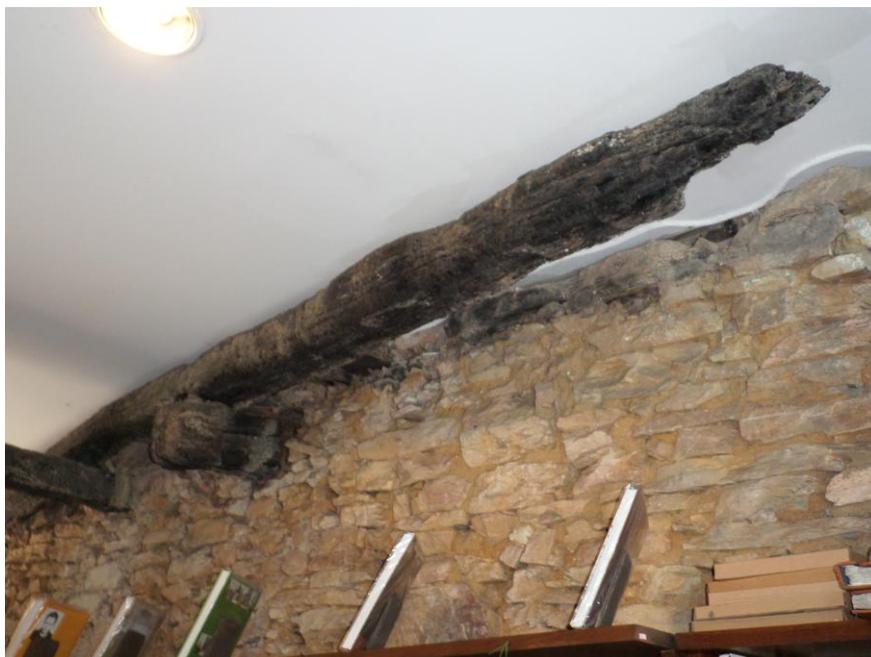
Figura 74 – Ruínas preservadas no subsolo. Fonte: Aldo Oliveira Caixeta, 2015.

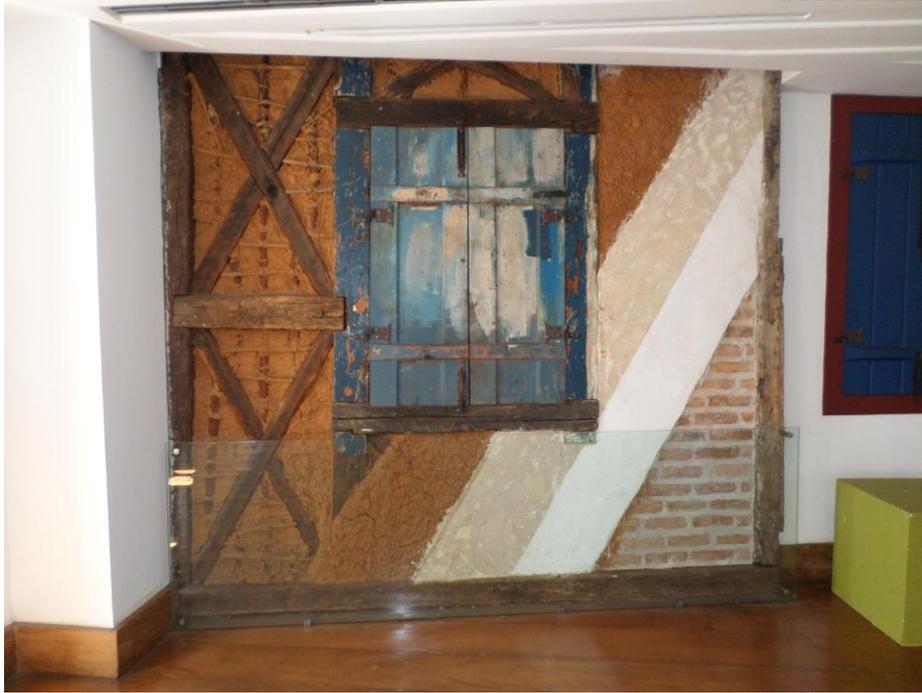
Figura 78 – Painel educativo de sistemas construtivos. Fonte: Aldo Oliveira Caixeta, 2015.

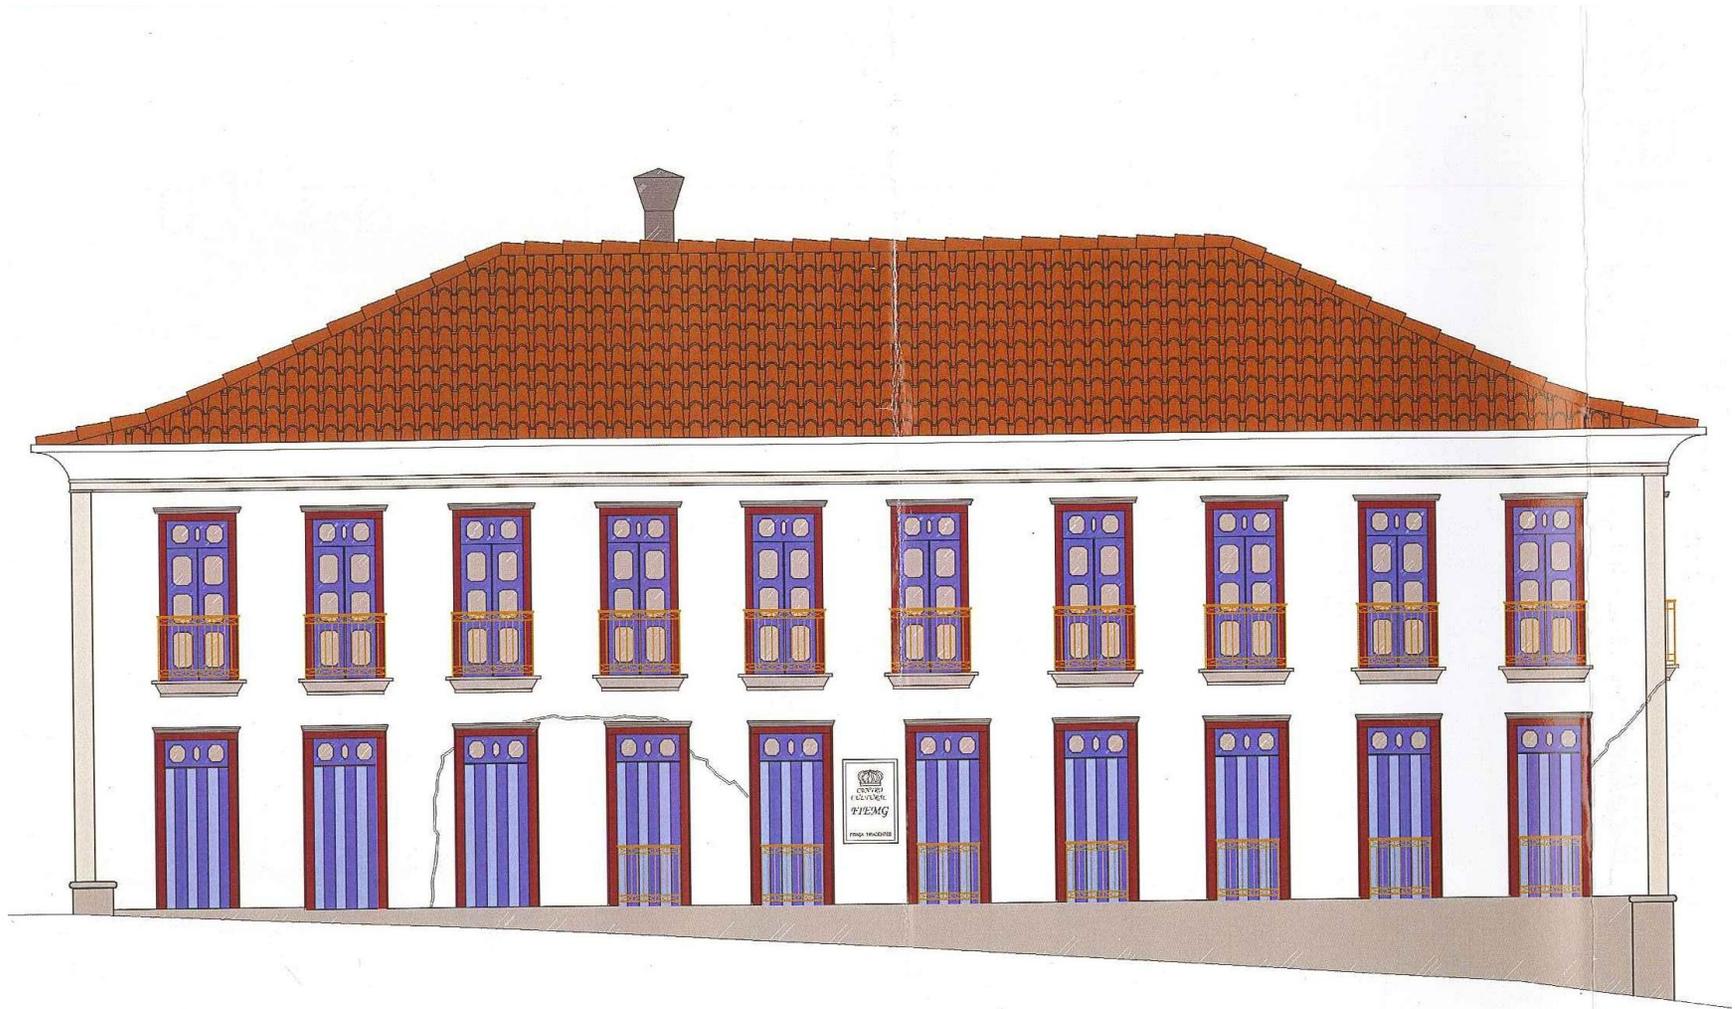
Figura 79 – Fachada principal da Praça Tiradentes. Fonte: SESI/FIEMG, 2014.

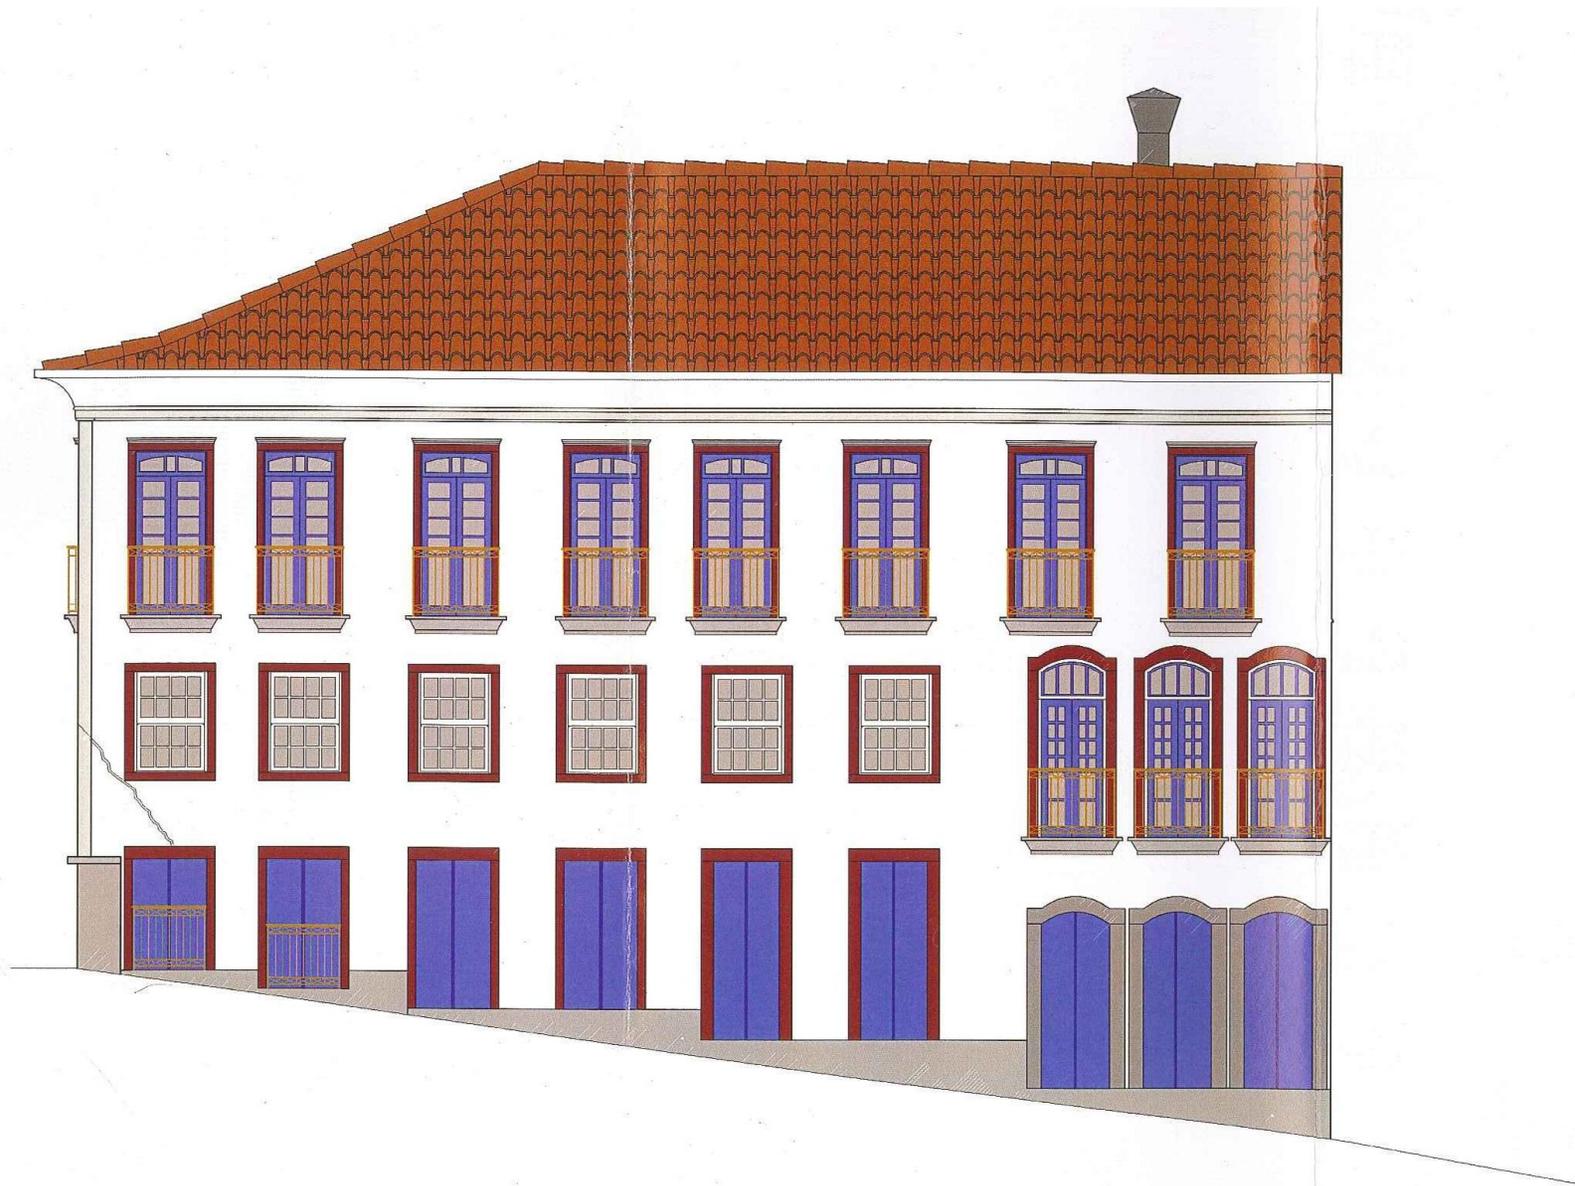
Figura 80 – Fachada lateral da Rua Cláudio Manoel. Fonte: SESI/FIEMG, 2014.

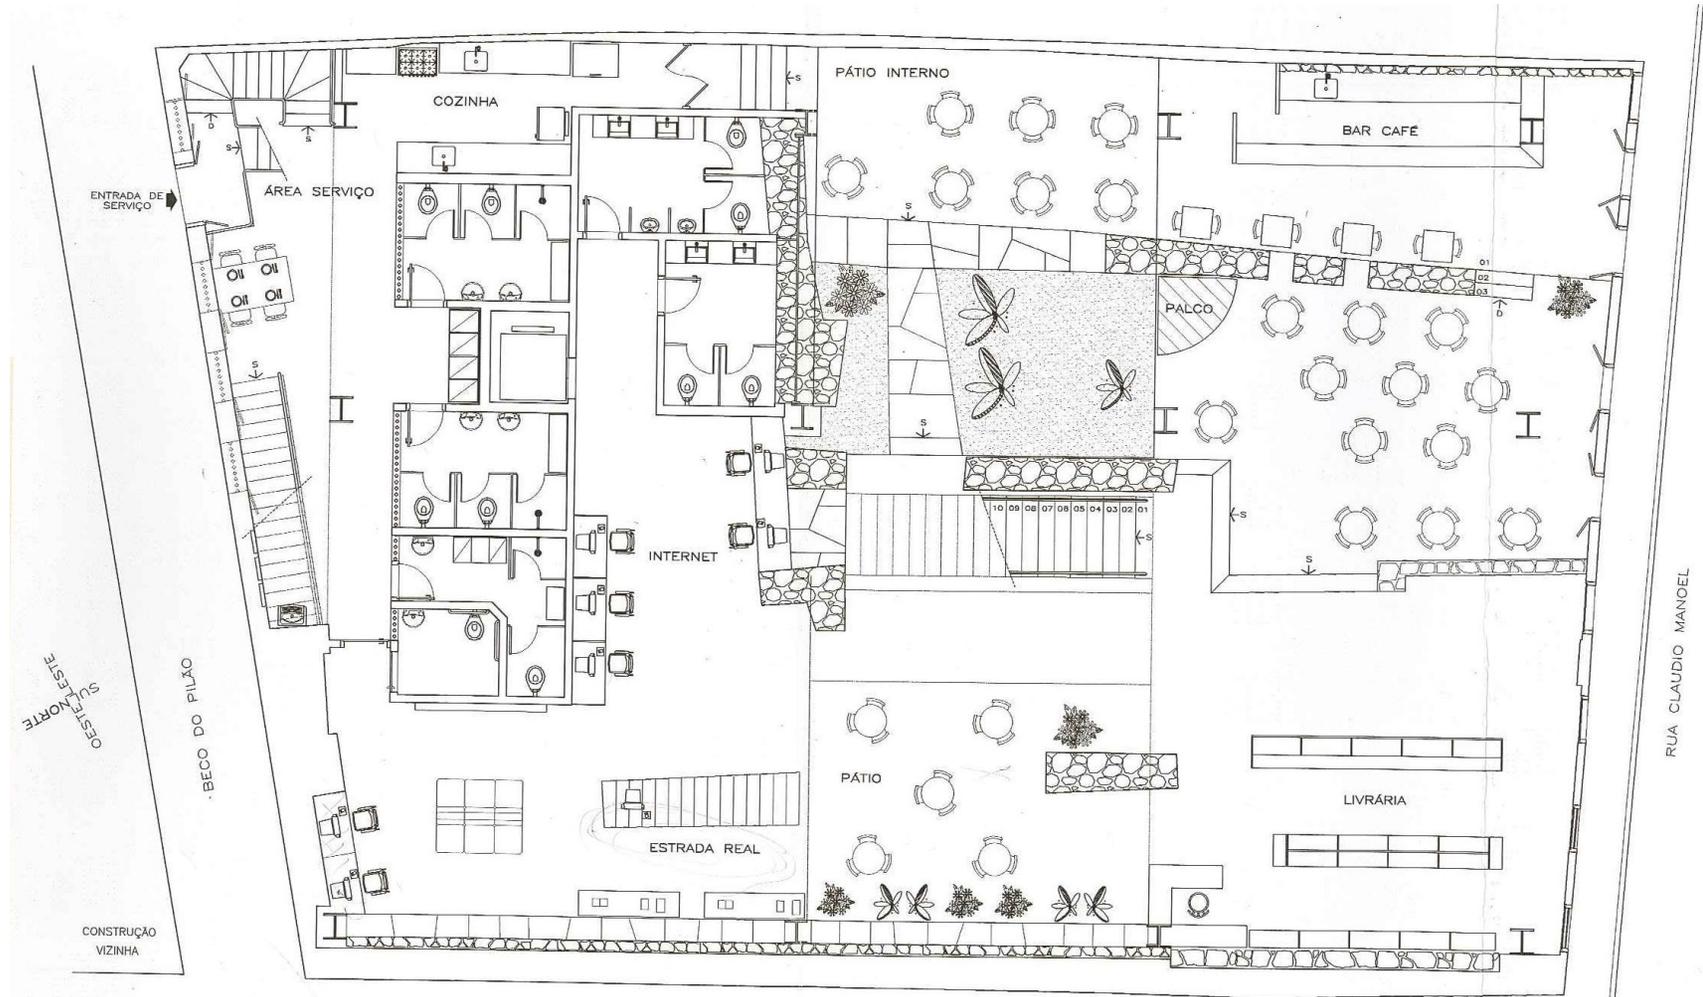
Figura 81 – Planta do Subsolo. Fonte: SESI/FIEMG, 2014.

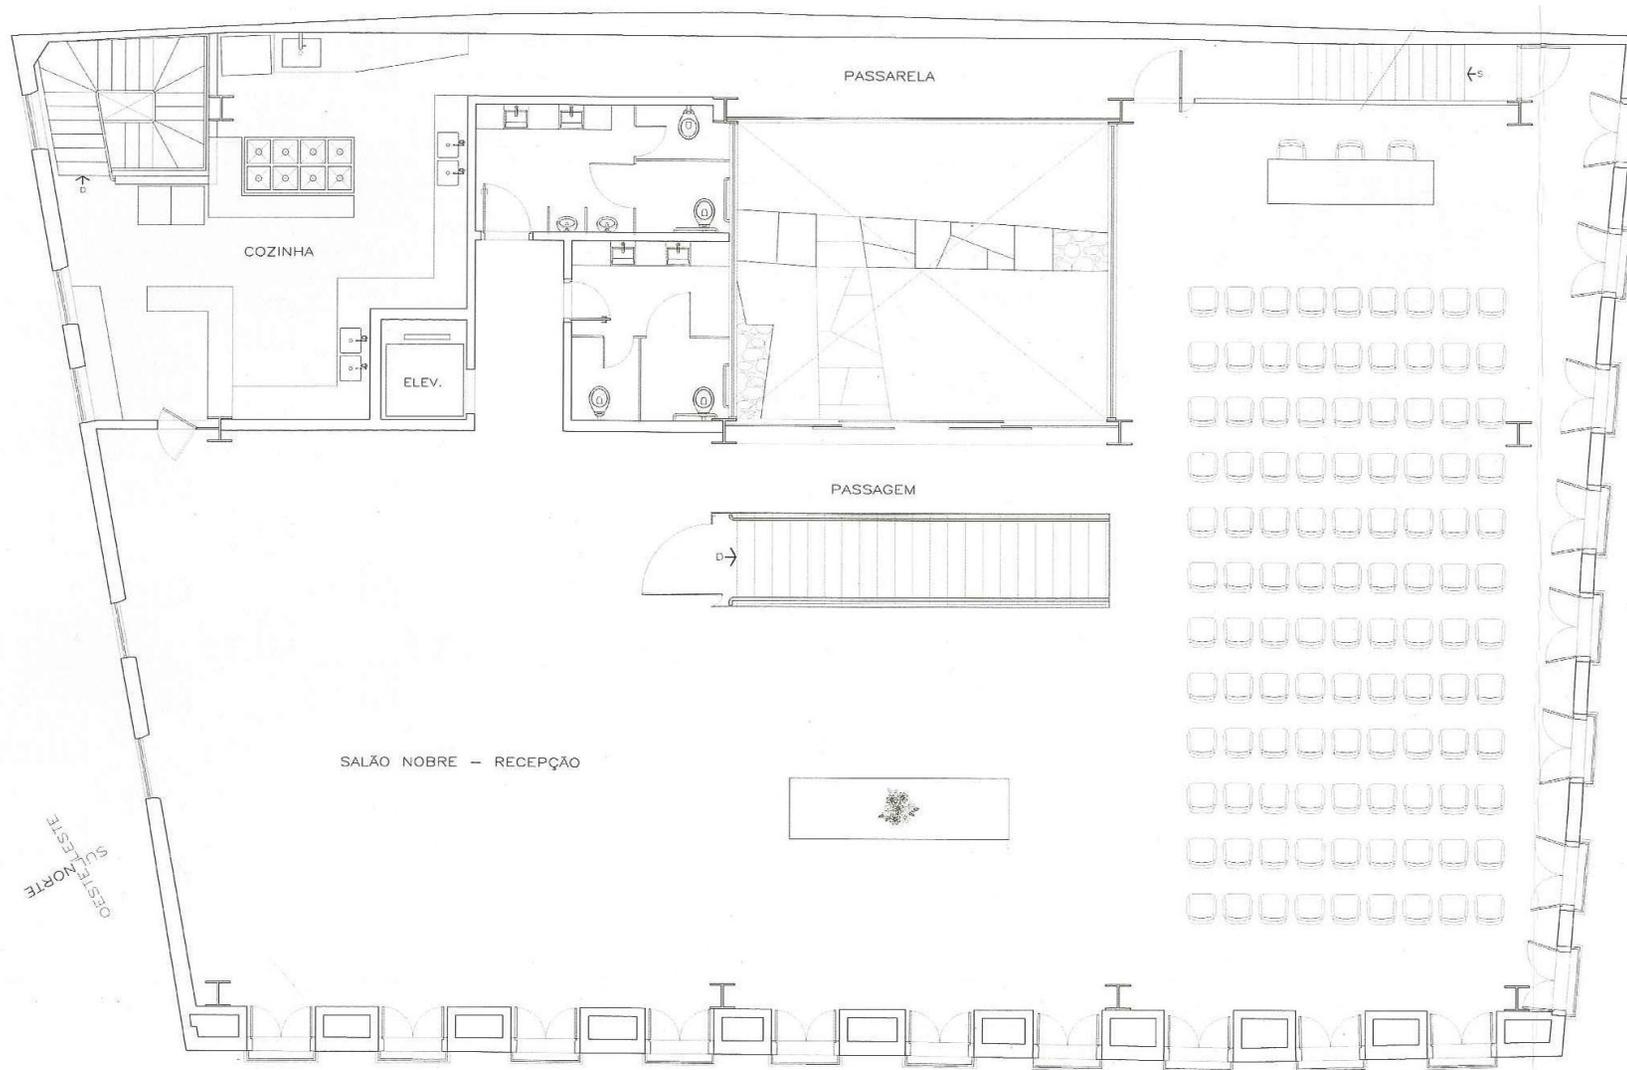
Figura 82 – Planta 2º pavimento. Fonte: SESI/FIEMG, 2014.

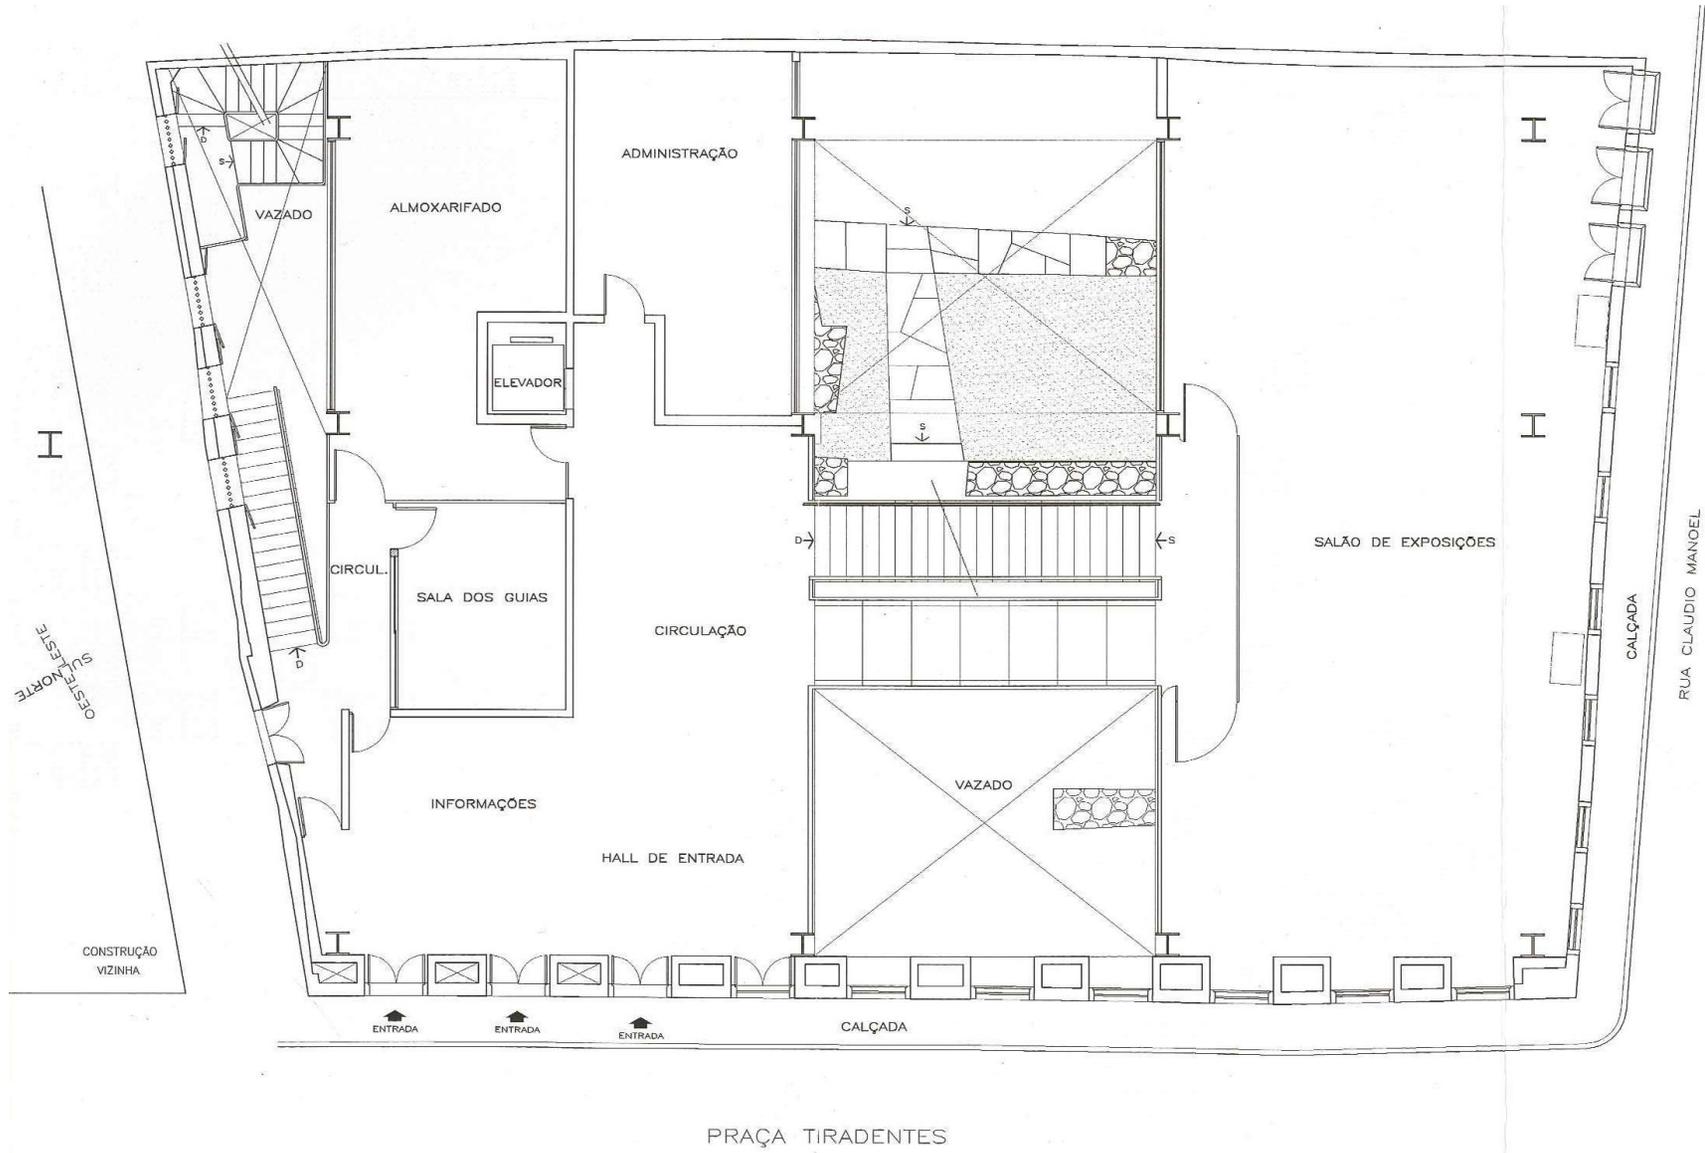
Figura 83 – Planta do 1º pavimento. Fonte: SESI/FIEMG, 2014.
