ANÁLISE COMPARATIVA E ICONOGRÁFICA
Portada das Igrejas do Bom Jesus de Matozinhos e São Miguel e
Almas (Ouro Preto) e Santo Antônio (Glaura - Ouro Preto)

Trabalho de Conclusão de Curso apresentado à Diretoria de Pesquisa, Graduação e Pós- Graduação do Instituto Federal Minas Gerais- Campus Ouro Preto como requisito parcial para obtenção do Título de Tecnólogo em Conservação e Restauo.

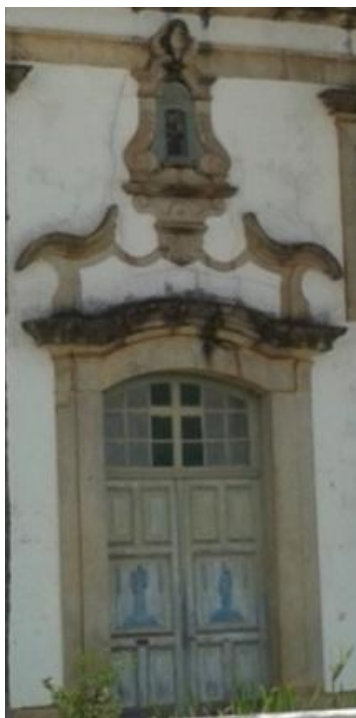
Figura 5: Portada da Igreja de Santo Antônio
Fonte: Liliane Fernandes/julho 2014

Na parte central de cada uma das folhas da portada, tem esculpida na madeira e pintada de azul claro duas imagens: do lado esquerdo Santo Antônio e do lado direito Nossa Senhora do Rosário coroada sobre nuvens com o Menino Jesus.

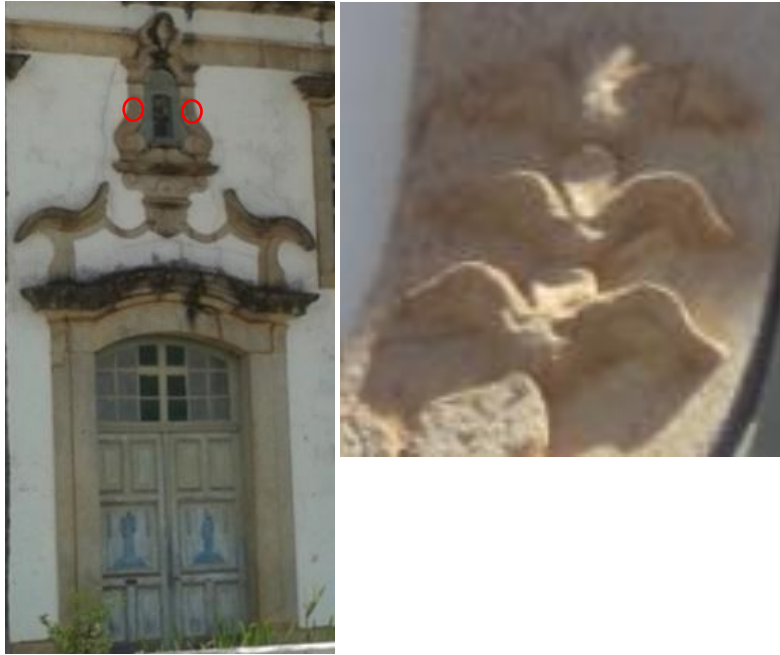
Figura 7: Lírio
Fonte: Liliane Fernandes/ julho 2014

Nos lados direito e esquerdo do nicho foram identificados motivos fitomórficos (lírios e folhas de canto). O lírio é símbolo de Santo Antônio e “símbolo de brancura e, por conseguinte, de pureza, inocência e virgindade (CHEVALIER e GHEERBRANT, 1989, p.553)”.

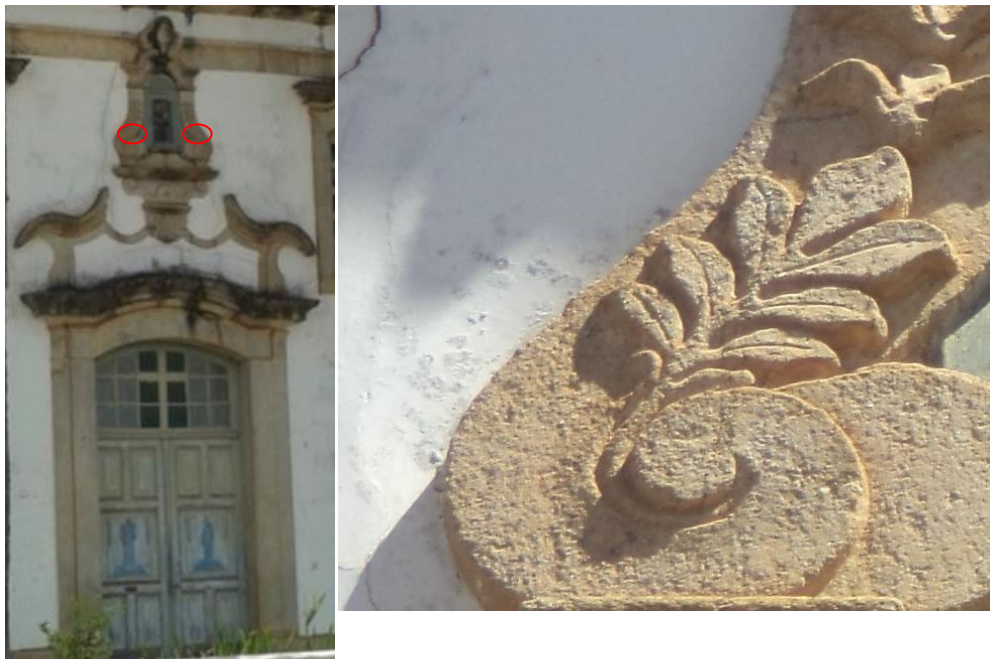
Figura 8: Folha de acanto
Fonte: Liliane Fernandes/julho 2014

A folha de acanto “muito usada nas decorações antigas e medievais, deriva, essencialmente, dos espinhos dessa planta. O acanto era usado para indicar que as provações da vida e da morte, simbolizadas pelos espinhos da planta, haviam sido vencidas (CHEVALIER e GHEERBRANT, 1989, p.11)”.

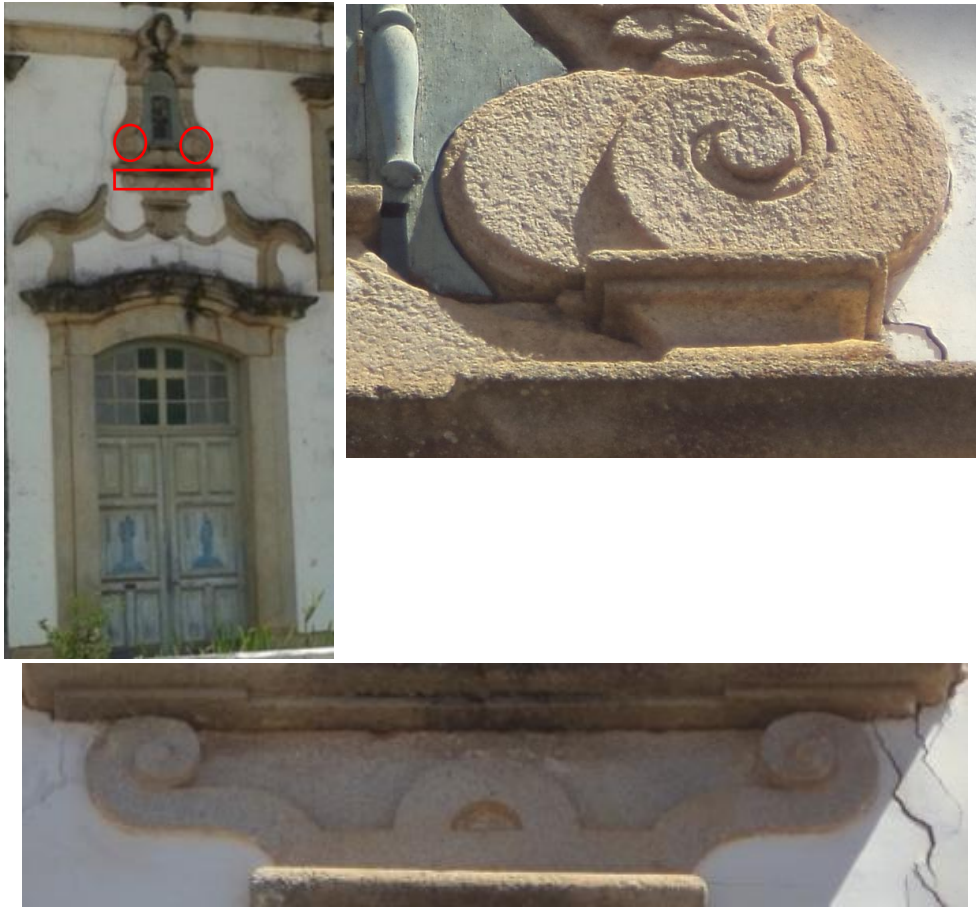
Figura 9: volutas
Fonte: Liliane Fernandes/julho 2014

Aparecem também volutas ao redor do nicho, demonstrando características do barroco.

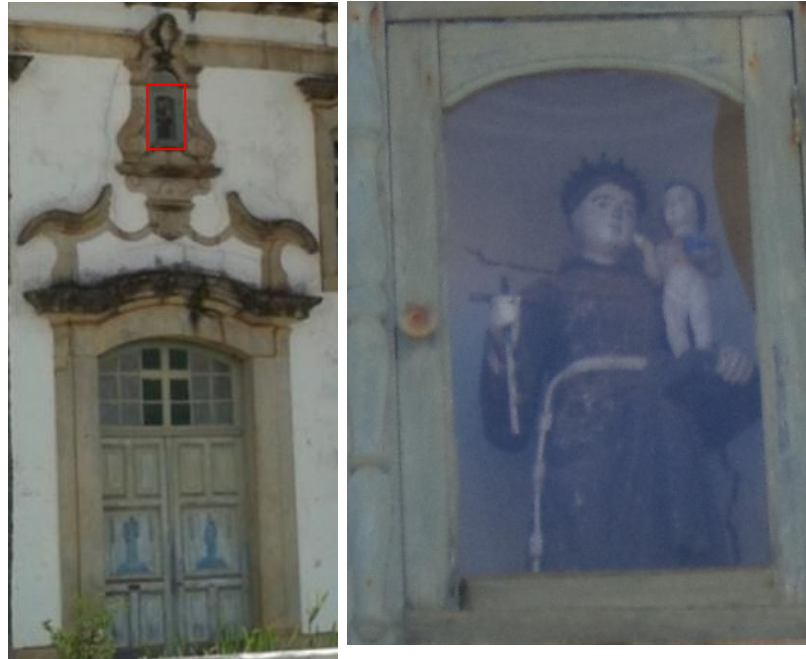
Figura 10: Imagem de Santo Antônio
Fonte: Liliane Fernandes/julho 2014

Dentro do nicho está a imagem de Santo Antônio, o padroeiro da igreja. Ele aparece com a bíblia e o Menino Jesus no braço direito, referência a uma força espiritual deste santo e uma cruz na mão esquerda. Suas vestes são uma túnica marrom, um cordão de três nós na cintura e sandálias - vestes características dos Franciscanos, ordem a qual ele pertencia.

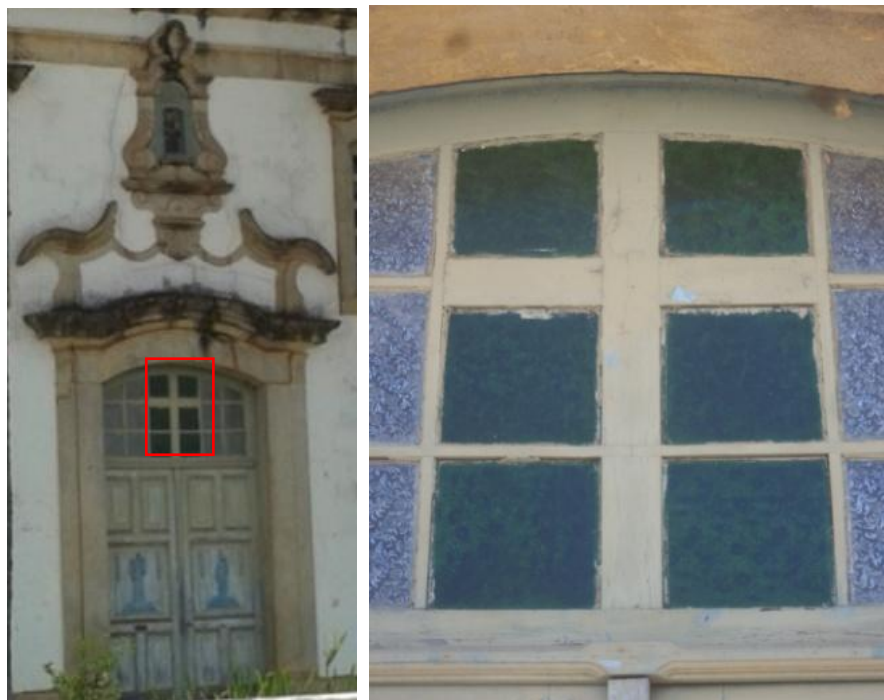
Figura 11: Cruz
Fonte: Liliane Fernandes/ julho 2014

Na bandeira da porta bem ao centro tem uma cruz, que é o símbolo do Cristianismo e também o símbolo de Cristo.

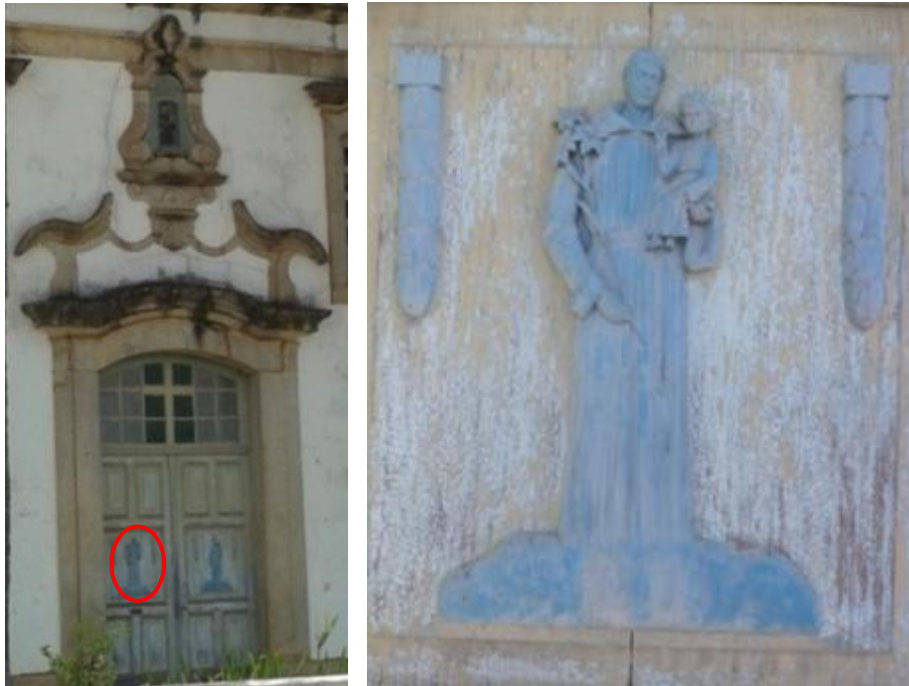
Figura 12: Escultura de Santo Antônio
Fonte: Liliane Fernandes/ julho 2014

Abaixo, em cada uma das folhas da porta, estão inseridas duas esculturas feitas em massa: no lado esquerdo a imagem de Santo Antônio que é o padroeiro da igreja. Ele porta um lírio na mão direita e o menino Jesus em seu colo no braço esquerdo. O lírio na mão pode

estar representando a pureza de uma criança, que no caso pode ser o Menino Jesus em seu colo.

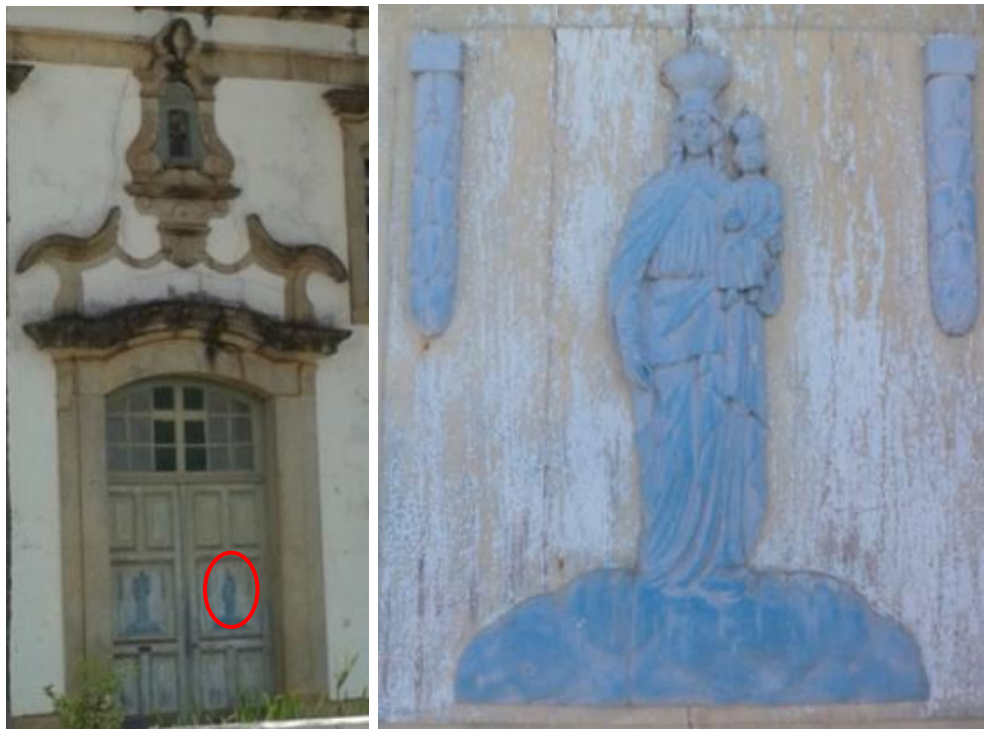
Figura 13: Escultura de Nossa Senhora do Rosário
Fonte: Liliane Fernandes / julho 2014

E do lado direito, tem esculpida a imagem de Nossa Senhora do Rosário.

Essas duas imagens nas folhas da porta mostra uma dupla invocação. É uma igreja dedicada a Santo Antônio, mas apresenta um culto Mariano muito forte pelo fato de apresentar uma concha na frente e a escultura de Nossa Senhora do Rosário.

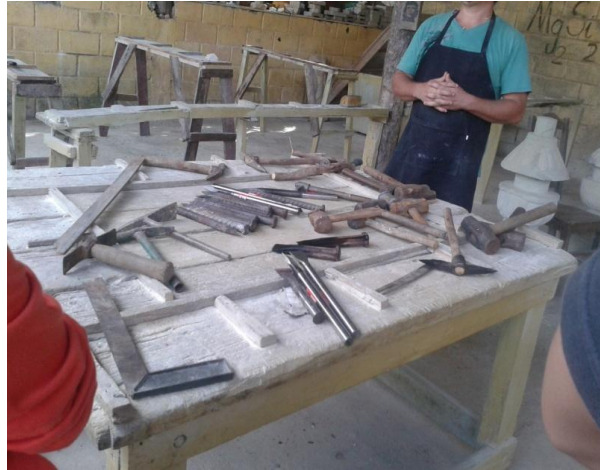
Figura 14: Ferramentas para a cantaria
Fonte: Liliane Fernandes /setembro 2014

Bujarda – ferramenta com dentes (de 5 a 11) que permite nivelar a superfície das peças e colocam a superfície de trabalho em um ângulo de 60° com a superfície horizontal.

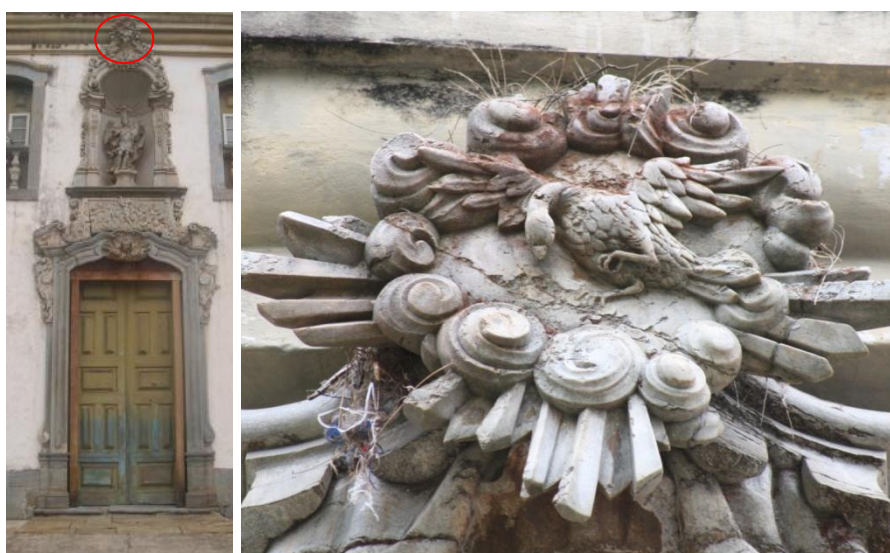
Figura 16: Ave
Fonte: Liliane Fernandes / julho 2014

O Espírito Santo representa o símbolo de paz. Nessa portada pode significar paz às almas do purgatório. As duas interpretações fazem sentido tanto para a águia quanto para a pomba. No semicírculo abaixo da águia pode-se notar alguns raios e está circundada por rocalhas.

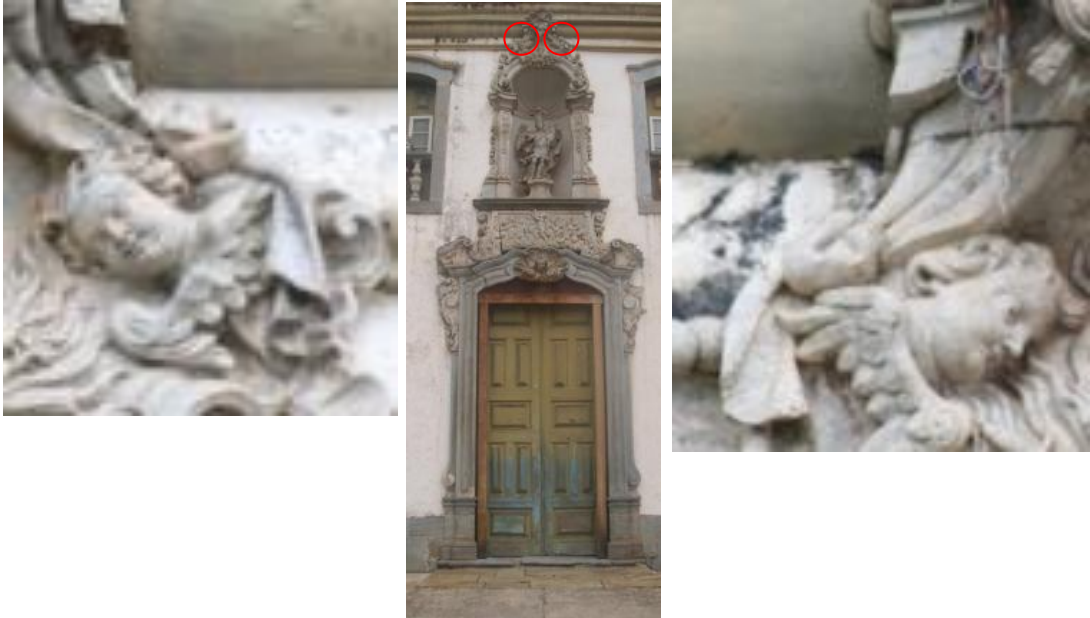
Figura 17: Cortina e anjos querubins
Fonte: Liliane Fernandes/ julho 2014

Ao fundo dessa armação foram identificados cortinas que se abrem passando por cima de cabeças de anjos querubins “designativo dos espíritos de forma semi- humana, semi-

animal, destinados a velar à porta dos templos e dos palácios, como guardiões do tesouro, à semelhança dos dragões às portas de palácios chineses (CHEVALIER e GHEERBRANT, 2009, p.762)”.

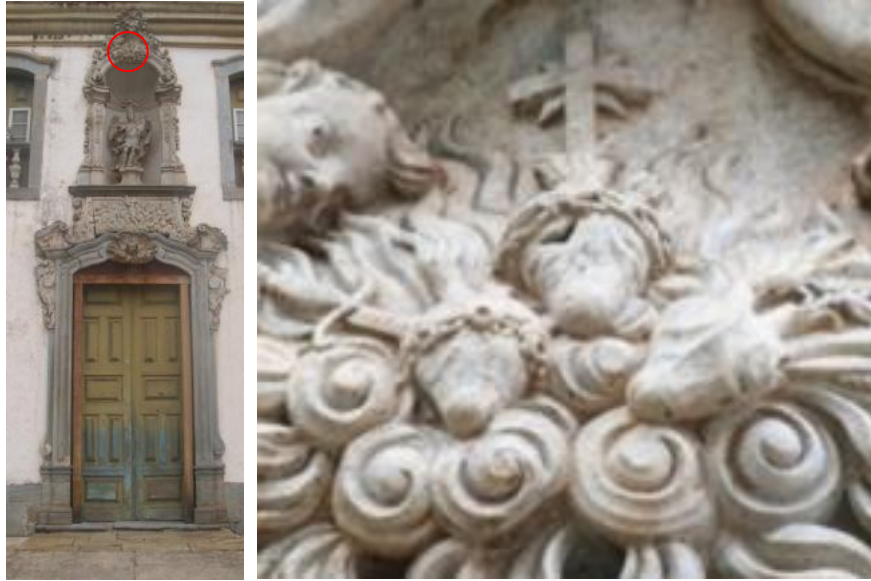
Figura 18: Três Corações
Fonte: Liliane Fernandes/ julho 2014

Entre esses dois querubins estão presentes três corações entre nuvens e em volta muitos raios. Esses corações podem representar o Coração de Maria, Jesus e José (mãe, filho e pai). “O coração, órgão central do indivíduo, corresponde, de maneira muito geral, à noção de centro (CHEVALIER e GHEERBRANT, 2009, p.280)”.

Interpretamos como Coração de Maria, Jesus e José pelo fato do primeiro coração estar com uma coroa de rosas e uma espada, símbolo de Nossa Senhora das Dores. (representando Maria, mãe de Jesus); o do meio ter uma coroa de espinhos, uma cruz em cima e um furo no coração (significando Jesus, pois Ele geralmente é representado com a coroa de espinhos e a cruz) e o outro o de José que está representado com o coração flamejante e um lírio que é o símbolo de José.

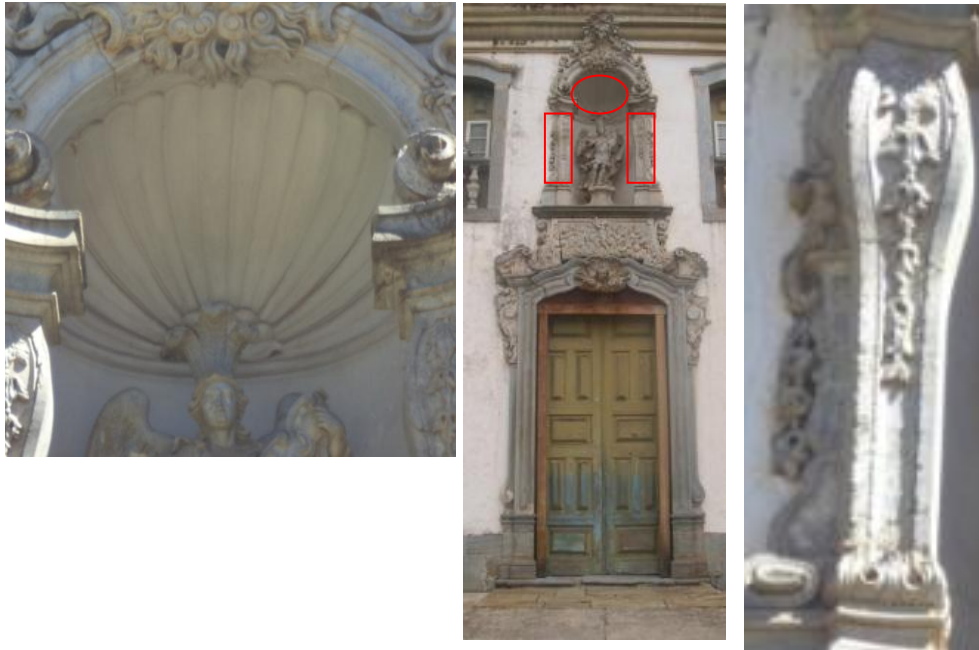
Figura 20: Parte interna do nicho e pilastra
Fonte: Liliane Fernandes/ julho 2014

Abaixo da representação dos três corações temos duas pilastras do nicho molduradas com motivos fitomórficos – folhas que “participa do simbolismo geral do reino vegetal. No extremo Oriente, um dos símbolos da felicidade e da prosperidade (CHEVALIER e GHEERBRANT, 2009, p.444”)). Estas pilastras estão ligadas a um quarto de esferas que arremata o nicho, cheio de feixes na parte interna do nicho que dão a impressão de estarem ligados aos penachos do capacete do anjo Miguel.

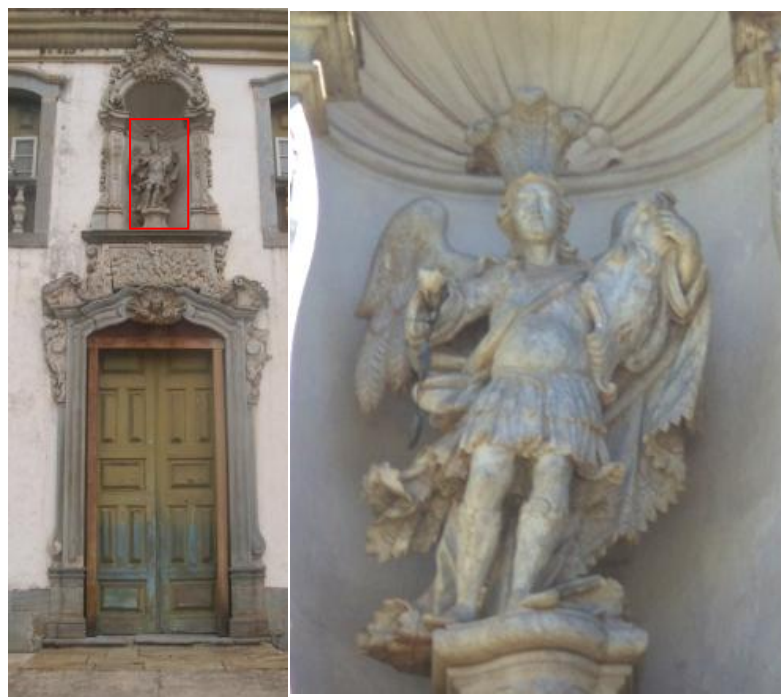
Figura 21: Imagem de São Miguel
Fonte: Liliane Fernandes/julho 2014

Dentro do nicho está a imagem de São Miguel Arcanjo, que tem a simbologia em latim *Qui ut Deo* que significa *aquele como Deus*. As suas vestes são romanas e traz um manto sobre o corpo. Na cabeça um capacete com penacho de plumas, o que o caracteriza como um guerreiro.

não tem muita resistência a agentes físicos, e até um ato de vandalismo pode acarretar em perda do material. Um exemplo que mostra isso é a escultura de São Miguel em pedra-sabão que teve a mão quebrada. Se fosse cantaria, não ia quebrar, pela resistência que o material apresenta. A pedra sabão é muito frágil comparada à pedra do quartzito, ela tende a durar menos. Claro que todos os materiais expostos a agentes causadores de degradação, vão sofrer a causa, mas a pedra sabão irá deteriorar mais rápido do que uma rocha.

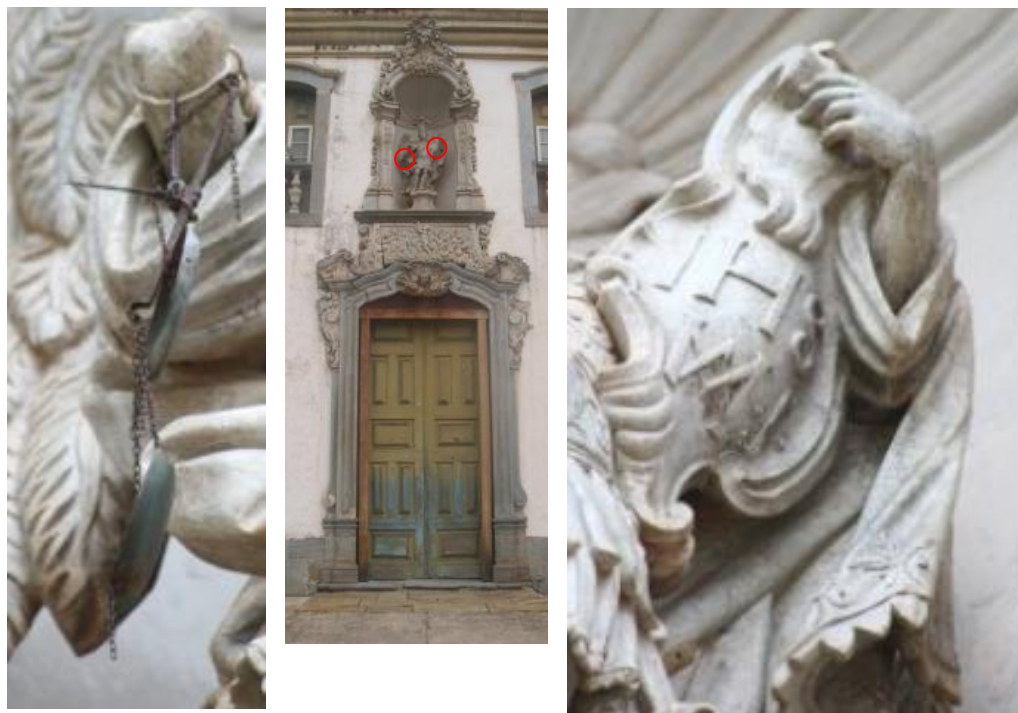
Figura 22: Atributos de São Miguel
Fonte: Liliane Fernandes/ julho 2014

Essa imagem porta uma balança no braço esquerda e um estandarte na mão direita com as inscrições *I H S*, que significa *Jesus Homem do Salvatório*, e com um *M* entrelaçado com a letra *A* que significa *Ave Maria*. As representações de São Miguel arcanjo também portam uma espada, mas no caso dessa igreja do Bom Jesus de Matosinhos e São Miguel e Almas, é representada somente com uma balança e um estandarte “designa um indício de guerra: é ao mesmo tempo um signo do comando, de reunião de tropas e o emblema do próprio chefe (CHEVALIER e GHEERBRANT, 2009, p.402)”. A balança é o símbolo da justiça divina, pois é o Arcanjo Miguel que julga os pecados humanos para ver fazer a absorção das almas no purgatório.

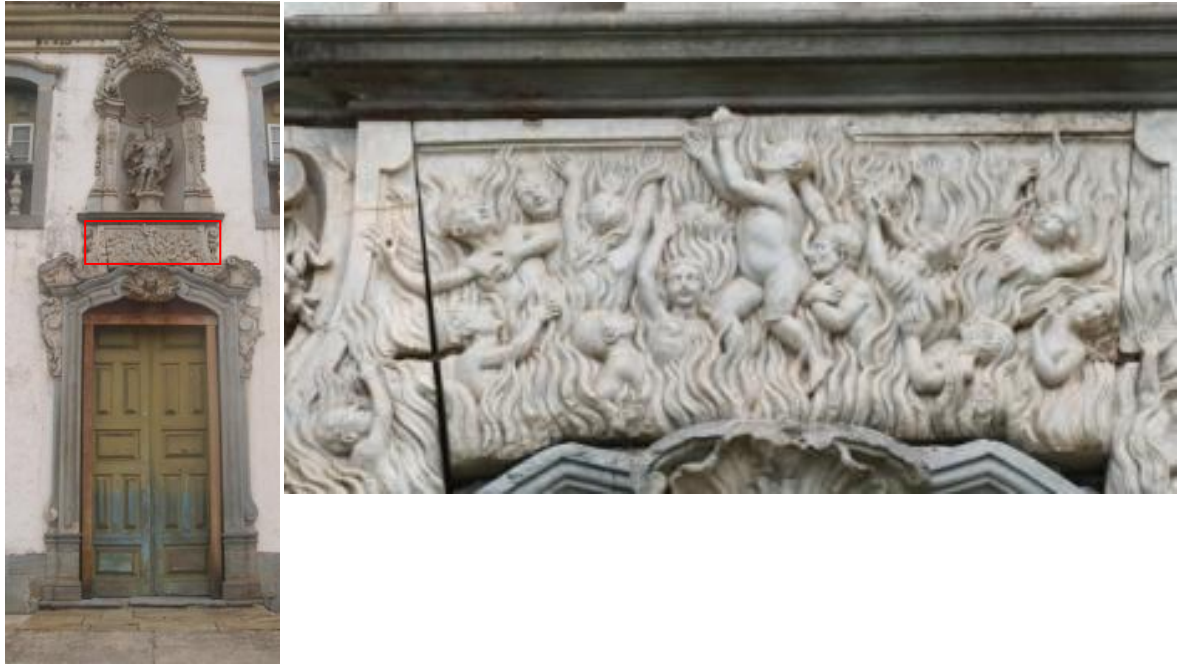
Figura 23: Representação das Almas no Purgatório
Fonte: Liliane Fernandes / julho 2014

Abaixo do nicho está presente um painel retangular todo moldurado com motivos fitomórficos (folhas e flores “símbolo do principio passivo. O cálice da flor, tal como a taça é o receptáculo da atividade celeste, entre cujos símbolos se devem citar a chuva e o orvalho (CHEVALIER e GHEERBRANT, 2009, p.437)”) contendo as cenas do purgatório. São representações de seres humanos sobre as chamas à espera da purificação de seus pecados “em todas as tradições, a chama (flama) é um símbolo de purificação, de iluminação e de amor espirituais. É a imagem do espírito e da transcendência, a alma do fogo (CHEVALIER e GHEERBRANT, 2009, p.232)”.

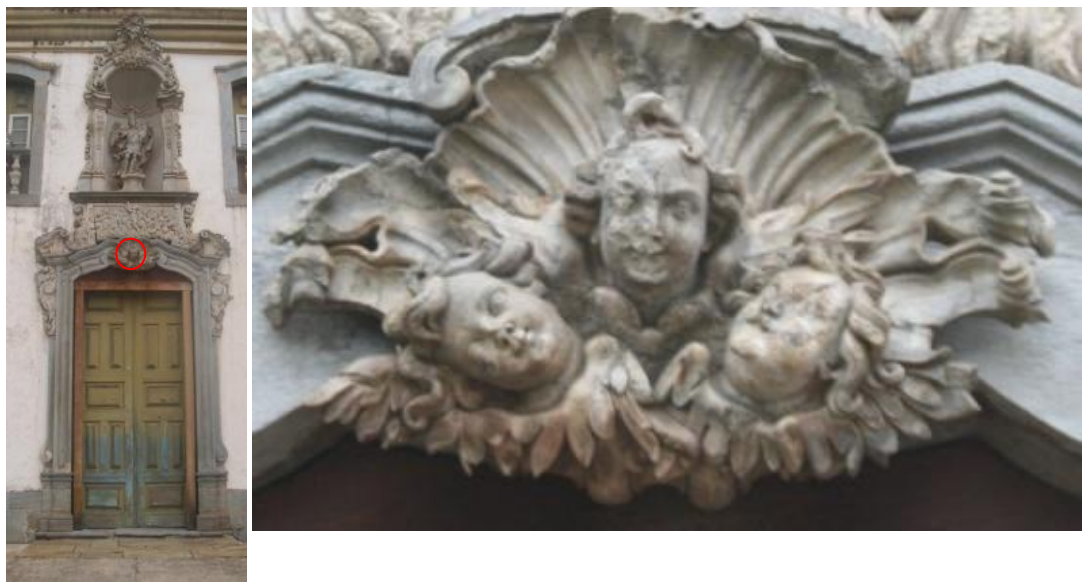
Figura 24: Cabeças de serafins na chave
Fonte: Liliane Fernandes/ julho 2014

Na chave da verga da porta, bem ao centro, a presença de três cabeças serafins arrematando a portada. Essa representação é uma marca registrada que Aleijadinho deixava em suas obras, é um artifício comum do barroco.

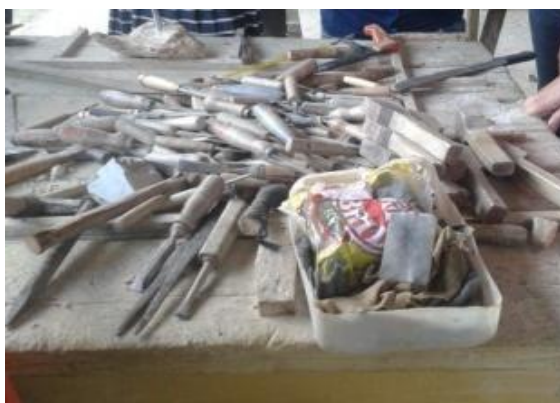
Figura 25: Ferramentas para a escultura
Fonte: Liliane Fernandes/ setembro 2014

As ferramentas utilizadas na escultura dependem do material em que está sendo utilizado, no caso da pedra- sabão, os primeiros cortes na pedra devem ser feitos com uma ferramenta mais afiada, que acarretará em cortes mais precisos na pedra e que facilitará o entalhe logo em seguida.

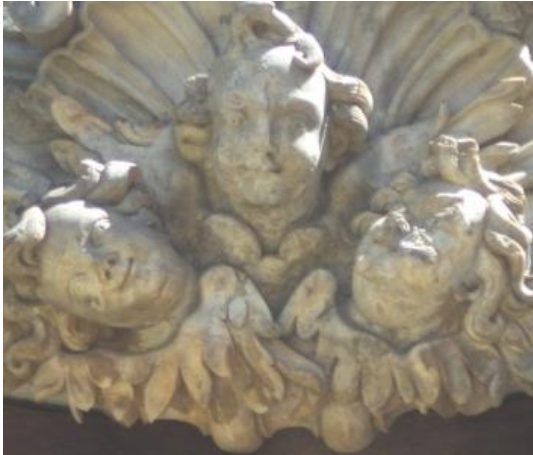
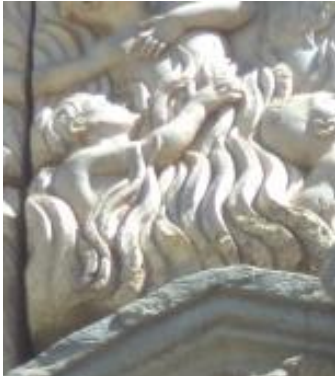
QUADRO 7	FICHA DE DIAGNÓSTICO 3	
DESGASTE NA PEDRA		
<div style="display: flex; justify-content: space-around; align-items: center;">     </div> <p style="text-align: right;">Fonte: Liliane Fernandes</p>		
<div style="display: flex; justify-content: space-around;">

</div> <p style="text-align: right;">Fonte: Liliane Fernandes</p>		
ESTADO DE CONSERVAÇÃO: CRÍTICO	MATERIAL: PEDRA	
OBSERVAÇÕES		
<p>Encontra-se em algumas esculturas o desgaste e perda de parte do desenho da fisionomia. Essa patologia foi encontrada nas esculturas dos três anjos serafins na verga da porta, e em algumas figuras e chamas nas cenas do purgatório. Essa patologia é oriunda provavelmente por agentes físicos e pela passagem do tempo. É necessário pensar na eliminação da ação desses agentes, que porventura poderão atacar as superfícies da pedra, fazer também uma manutenção regular na portada e uma intervenção adequada no local.</p>

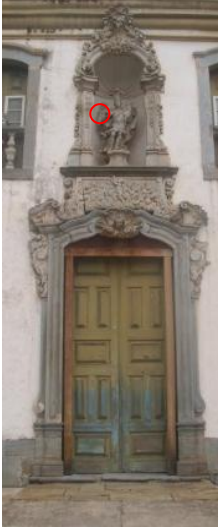
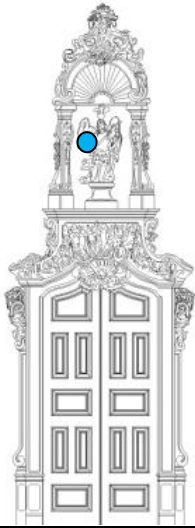
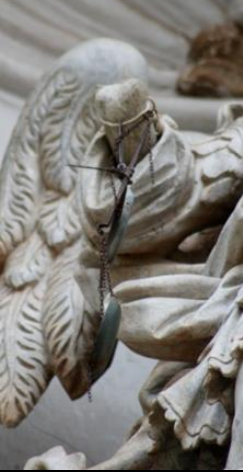
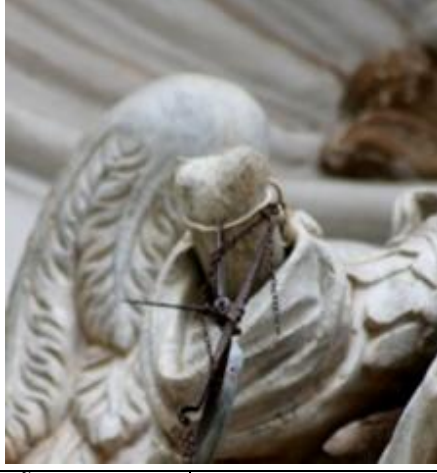
QUADRO 8	FICHA DE DIAGNÓSTICO 4	
PERDA DE MATERIAL

Fonte: Liliane Fernandes		
ESTADO DE CONSERVAÇÃO: CRÍTICO	MATERIAL: PEDRA	
OBSERVAÇÕES		
<p>Uma patologia bem crítica é a perda de material, onde a está na estátua de São Miguel – perdeu a mão esquerda. Essa patologia é oriunda provavelmente da perda da resistência do material (pedra – sabão) causada pelas intempéries e pela passagem do tempo. É necessário fazer uma reconstituição da mão do anjo, utilizando o material com propriedades parecidas com a original.</p>		
Aluna: Liliane Aparecida Fernandes	mês/ano: Julho/2014	4/7

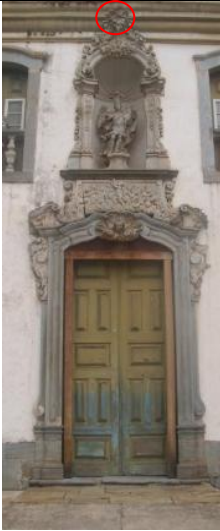
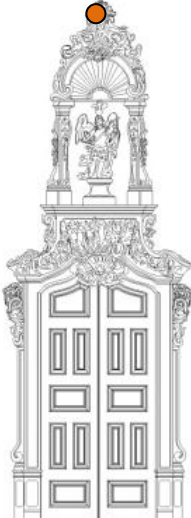
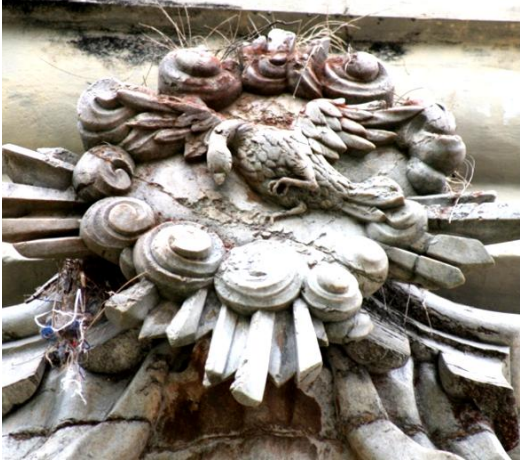
QUADRO 11	FICHA DE DIAGNÓSTICO 7	
ATAQUE DE AGENTES BIOLÓGICOS - TEIA DE ARANHAS E NINHO DE PÁSSARO

Fonte: Liliane Fernandes		
ESTADO DE CONSERVAÇÃO: CRÍTICO	MATERIAL: PEDRA	
OBSERVAÇÕES		
<p>Na armação ornamental que encima o nicho, nota-se a presença de ninho de pássaro e teias de aranha. Essa patologia é resultado de condições adequadas para o desenvolvimento desses agentes. Deve se pensar na eliminação de todas as condições propícias para o alojamento desses agentes externos e também fazer uma manutenção regular na portada.</p>		
Aluna: Liliane Aparecida Fernandes	mês/ano: Julho/2014	7/7
