INSTITUTO FEDERAL DE MINAS GERAIS
Campus Ouro Preto

**INVENTÁRIO DOS SISTEMAS CONSTRUTIVOS DOS
FORROS DAS EDIFICAÇÕES HISTÓRICAS RELIGIOSAS DE
OURO PRETO**

Trabalho de Conclusão de Curso
apresentado ao Curso Superior de
Tecnologia em Conservação e Restauro
do Instituto Federal de Minas Gerais
como exigência para obtenção do título
de Tecnólogo em Conservação e
Restauro.

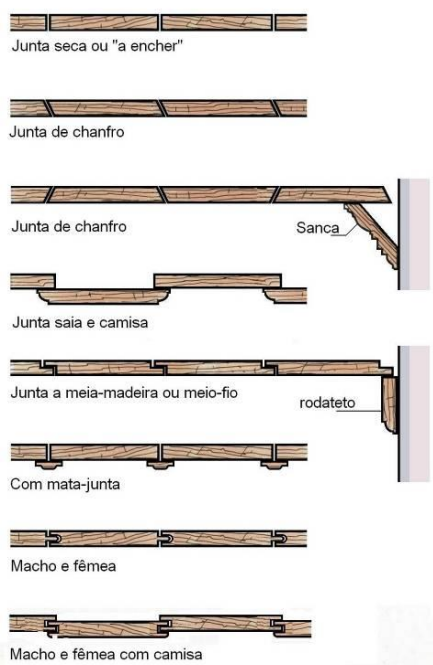
Figura 1: Tipos de juntas de forros em madeira. Fonte: Santos, 1951.

Figura 2: Forro de taquara. Detalhe e assentamento. Fonte: Santos, 1951.

Segundo Silvio Colin (2010), os forros dos séculos XVIII e XIX eram usualmente “planos, assentes diretamente na estrutura dos telhados, ou em um barroteamento complementar”. Quando constituídos de madeira, as tábuas mais antigas possuíam aproximadamente dois palmos de largura e com junções variadas como tipo junta seca, junta de chanfro, junta de saia e camisa, junta macho e fêmea, esquadrinhada ou em corte diagonal (fig. 1). Destacam-se também os forros planos em esteira de taquara (fig. 2), técnica tradicional da região de Ouro Preto e atualmente pouco empregada na atualidade.

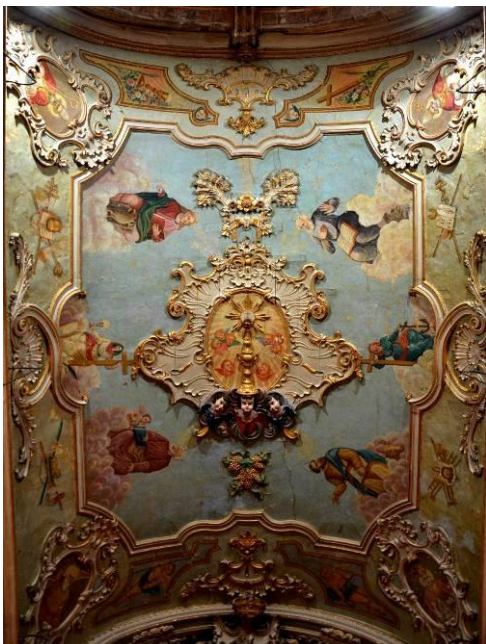
Figura 3: Forro em estuque Igreja Matriz
Nossa Sra. Conceição, Ouro Preto.
Fonte: Luana Redini, 2015.

Outro sistema construtivo de forros recorrente nas igrejas e capelas, porém pouco estudadas, é a dos estuques estruturais e ornamentais (fig.3). Na Antiguidade eram empregados como elemento de junção entre os materiais de construção e posteriormente foi designado como base para a realização de pinturas lisas e, sobretudo, artísticas. A técnica é caracterizada pelo baixo custo e pela rápida execução, proporcionando a reprodução de formas plásticas variadas³. Composto basicamente de cal, água e areia, associados a outros elementos disponíveis em cada região, como sangue animal, óleo de linhaça, açúcar, sal, silicato de sódio, estes eram aplicados sobre tramas de madeira chamadas taliscas ou tramas de metal denominadas deployeés (OLIVEIRA, 2011, p. 243).

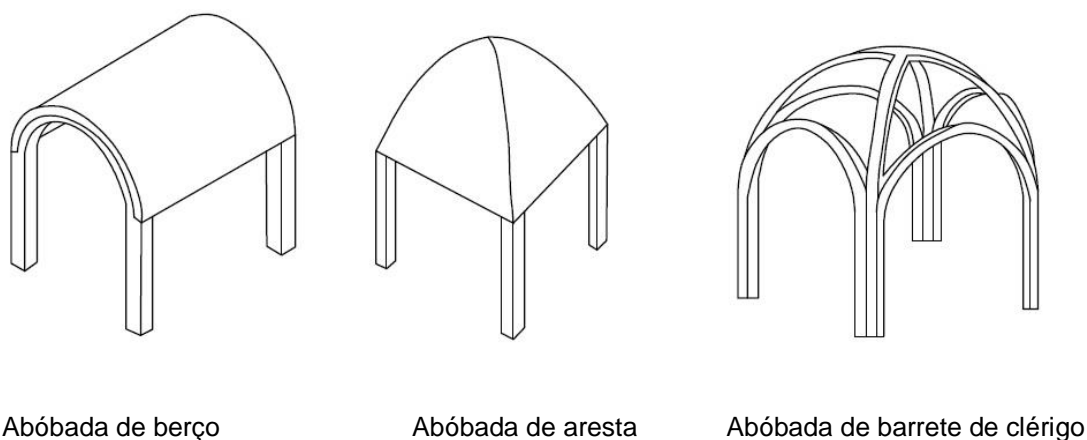
Figura 9: Desenhos de abóbadas em alvenaria.
Fonte: Luana Redini, 2015.

Os forros das capelas-mores dos templos religiosos de Ouro Preto apresentam forma em abóbada de berço, aresta ou barrete de clérigo (fig. 9).

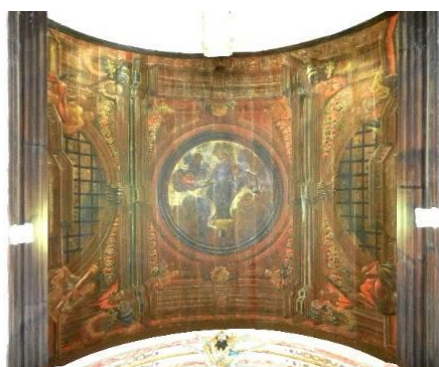
Figura 10: Forro capela-mor de Bom Jesus das Flores. Ouro Preto, MG.
Fonte: Luana Redini, 2015.

Nas capelas e igrejas mais elaboradas, a predominância maior é de forros em abóbadas de berço, tanto nas capelas-mores, quanto nas naves, como constatado nas capelas de Bom Jesus das Flores do Taquaral (fig. 10) e de Nossa Senhora do Rosário de Padre Faria (fig. 11). Ambas apresentam pintura artística à têmpera, em perspectiva com falsa arquitetura, e são semelhantes quanto à composição da representação, ao medalhão central de moldura circular e predominam os tons de marrom, azul e vermelho. Nos autos de arrematação são identificados alguns tipos de madeira utilizados para a feitura dos forros de Ouro Preto, sendo elas: Canela Parda, Cedro e Vinhático²¹.

As de berço, feitas de madeira, foram as preferidas para as naves: frisos “a encher”, com mata-junta por cima, ou frisos à meia madeira, pregados contra cambotas apoiadas nas paredes e sustentadas (por meios tirantes) pelas tesouras ou pelos caibros armados (conforme fosse o tipo de madeiramento). Os frisos são geralmente de meio palmo (11 cm) e as cambotas formadas de peças de seção quadrada, também de meio palmo, ou roliças, de igual diâmetro, colocadas à meia madeira, pregadas umas contra as outras e desbastadas a machado ou enxó (para tomarem a curvatura da abóbada) (SANTOS, 1951. p. 93).

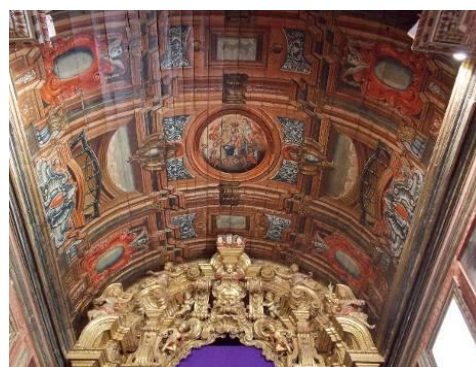
Figura 11: Forro capela-mor Nossa Senhora. Do Rosário de Padre Faria. Ouro Preto, MG.
Fonte: Luana Redini, 2015.

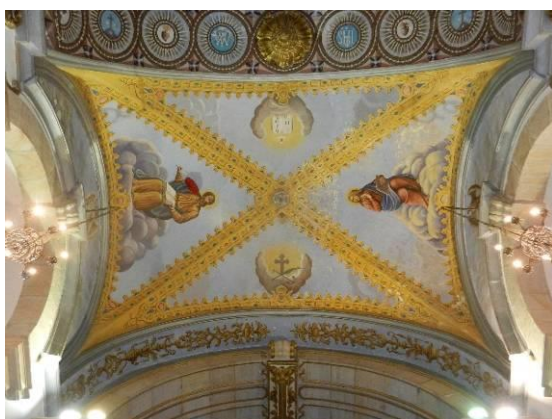
Figura 13: Forro capela-mor Igreja Nossa Senhora do Carmo, Ouro Preto, MG.
Fonte: Luana Redini, 2015.

Os forros em abóbada de aresta (fig. 12) são encontrados apenas nas capelas-mores das igrejas de Nossa Senhora do Carmo (fig. 13), de Nossa Senhora do Rosário dos Pretos (fig. 14) e de Santa Efigênia (fig. 15). As duas primeiras têm como material de composição o estuque e a última, tabuado em madeira. Estas, por sua vez, se caracterizam pela intercessão de duas abóbadas cilíndricas ou de berço interligadas e seccionadas em ângulo reto (COSTA, 1955. p. 13).

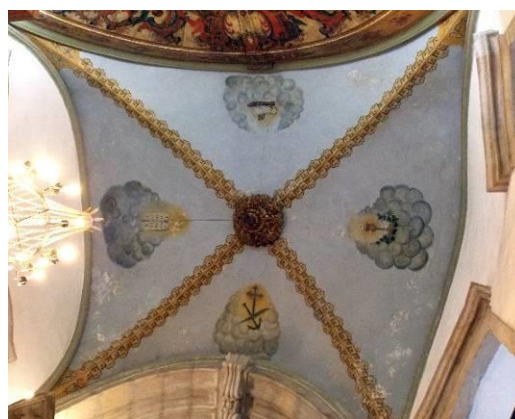
Figura 14: Forro capela-mor Igreja Nossa Sra. do Rosário dos Pretos, Ouro Preto, MG.
Fonte: Luana Redini, 2015.

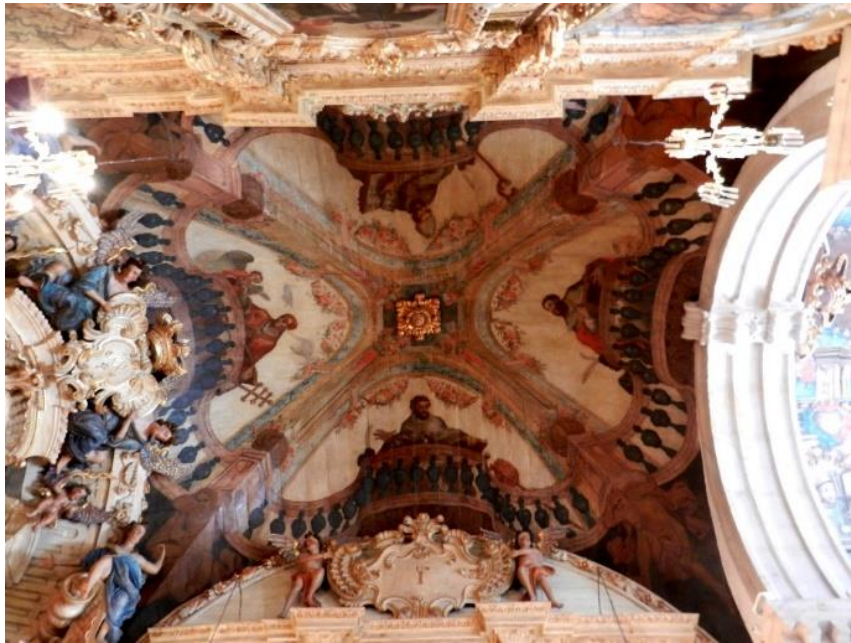
Figura 15: Forro capela-mor Igreja de Santa Efigênia, Ouro Preto, MG.
Fonte: Luana Redini, 2015.

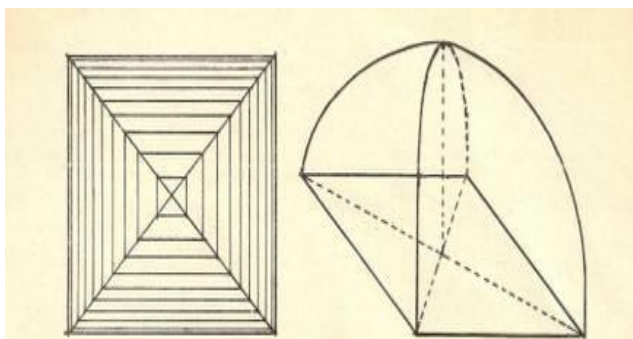
Figura 16: Desenho planta e perspectiva abóbada de barrete de clérigo.
Fonte: COSTA, F. Pereira, 1955, p. 13.

Os únicos forros em barrete de clérigo (fig. 16) encontrados na pesquisa foram o da capela-mor da Igreja de São Francisco de Assis (fig. 17) e da capela-mor da Matriz de Nossa Senhora do Pilar (fig. 18), sendo o primeiro em estuque e o segundo em madeira. Estes por sua vez, são também chamados, segundo COSTA, (1955, p. 13), de *arco de claustro*, e possuem o formato inverso da abóbada de aresta, com as arestas de penetração reentrantes.

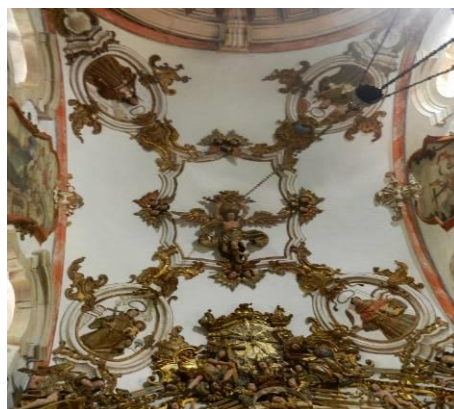
Figura 17: Forro capela-mor Igreja São Francisco de Assis. Ouro Preto, MG.
Fonte: Luana Redini, 2015.

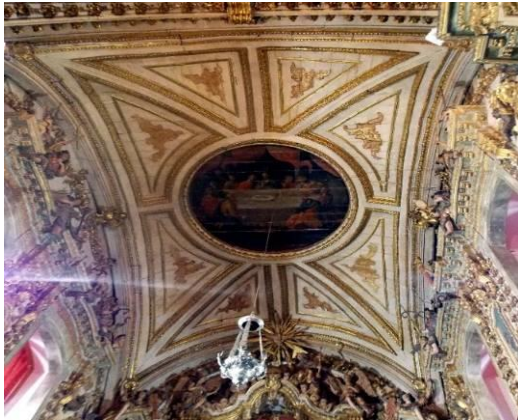
Figura 18: Forro capela-mor Igreja do Pilar. Ouro Preto, MG.
Fonte: Luana Redini, 2015.

BASTOS, (2009, p. 182), em sua tese de doutorado intitulada “A Maravilhosa Fábrica de Virtudes: o decoro na arquitetura religiosa de Vila Rica, Minas Gerais (1711-1822)”, disserta sobre a existência de um zimbório²² que havia sido construído no lugar do atual medalhão central do forro da capela-mor da Igreja Matriz de Nossa Senhora do Pilar (fig. 19). Este zimbório teria sido removido em 1770, após apresentar intensa infiltração. Segundo o historiador, este elemento provavelmente foi projetado e construído em madeira, com base em tratados de arquitetura²³ de proveniência portuguesa e italiana e ainda constatou indícios de que antes da consumação em tamanho real desta obra única identificada em Minas Gerais, foi feito uma maquete em menor escala para servir de modelo.

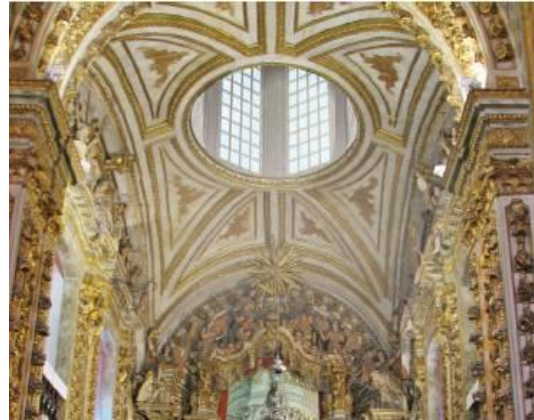
Figura 19: Projeção zimbório forro capela-mor Igreja Matriz Pilar. Ouro Preto, MG.
Fonte: BASTOS, 2009, p.167.
(Computação gráfica de Robson Godinho)

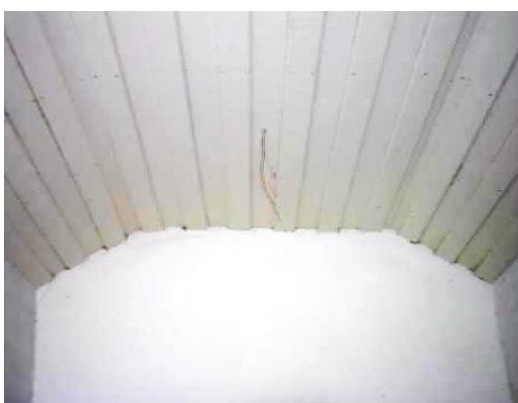
Figura 20: Forro trifacetado capela de Nossa Senhora das Necessidades. Ouro Preto, MG.
Fonte: Luana Redini, 2015.

Os forros em abóbada facetada estão presentes em sete edificações religiosas de Ouro Preto, a saber: Capela de São João Batista de Ouro Fino, Capela de Nossa Senhora das Necessidades (fig. 20), Capela de Santa Cruz do Alto da Cruz (fig. 21), Capela de Santana, Igreja de São José, Capela de São Cristóvão e Capela de São Miguel Arcanjo. Esta técnica é praticamente constituída por seções planas de tábuas de madeira de junta-seca ou saia e camisa.

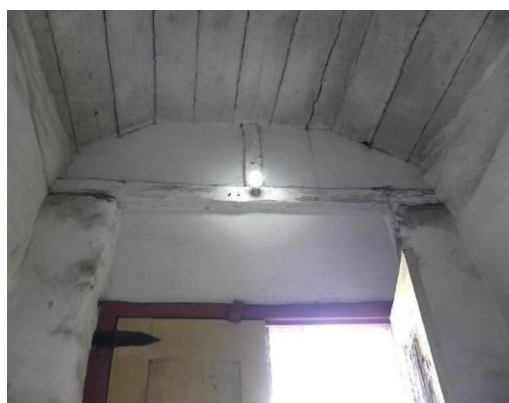
Figura 21: Forro trifacetado capela de Santa Cruz – Alto da Cruz. Ouro Preto, MG.
Fonte: Luana Redini, 2015.

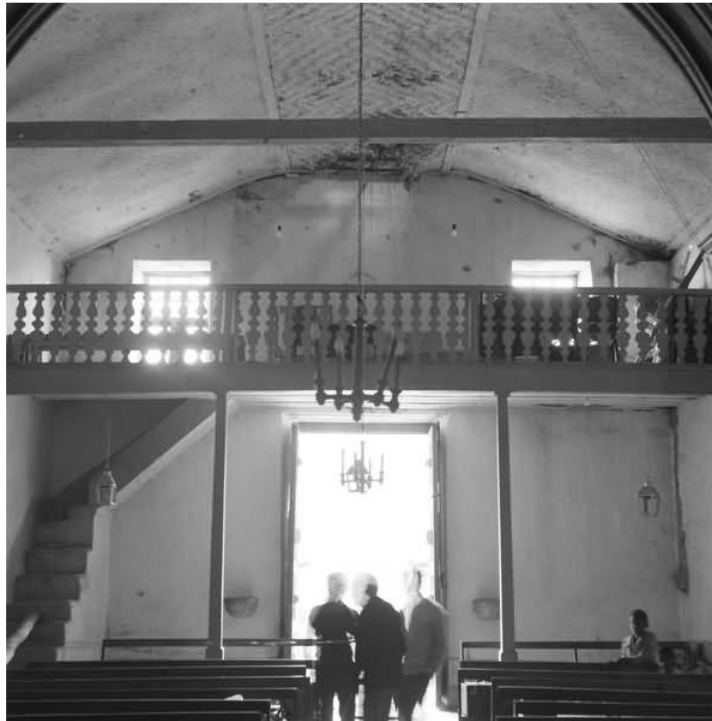
Figura 22: Forro nave Capela de São João Batista de Ouro Fino. Detalhe forro em esteira de taquara. Ouro Preto, MG, s/ data. Fonte: acervo da Escola de Arquitetura da UFMG, Laboratório de Foto documentação Sylvio de Vasconcellos.

Foi possível identificar através de fotografias documentais de Sylvio de Vasconcellos, que o forro da nave da capela de São João Batista de Ouro Fino era composto por três faces, excepcionalmente por esteira de taquara, sendo a central sem revestimento e as laterais cobertas por estuque e pintura a base de cal (fig. 22). Este foi substituído completamente por tábuas de madeira (fig. 23) em alguma das intervenções que a capela passou, provavelmente em meados de 1940, segundo relatos colhidos por SANTOS, (1951, p. 107). O forro da capela-mor também foi modificado em data não identificada, ao serem retiradas as pequenas estrelas em alto relevo distribuídas por toda sua extensão (figs. 24 e 25).

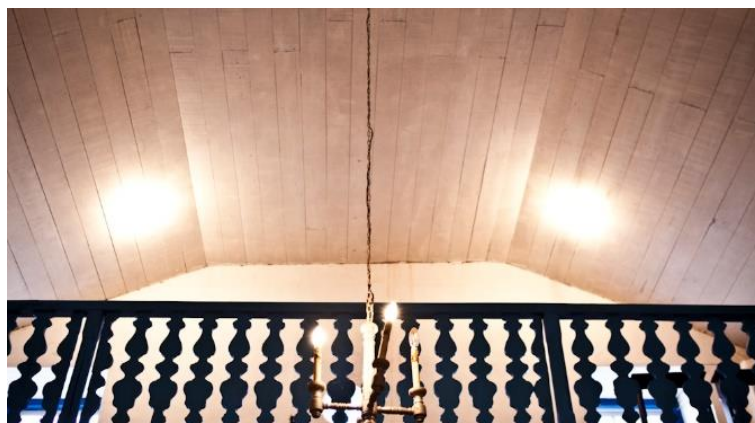
Figura 23: Forro nave Capela de São João Batistade Ouro Fino. Ouro Preto, MG. Fonte: Luana Redini, 2015.

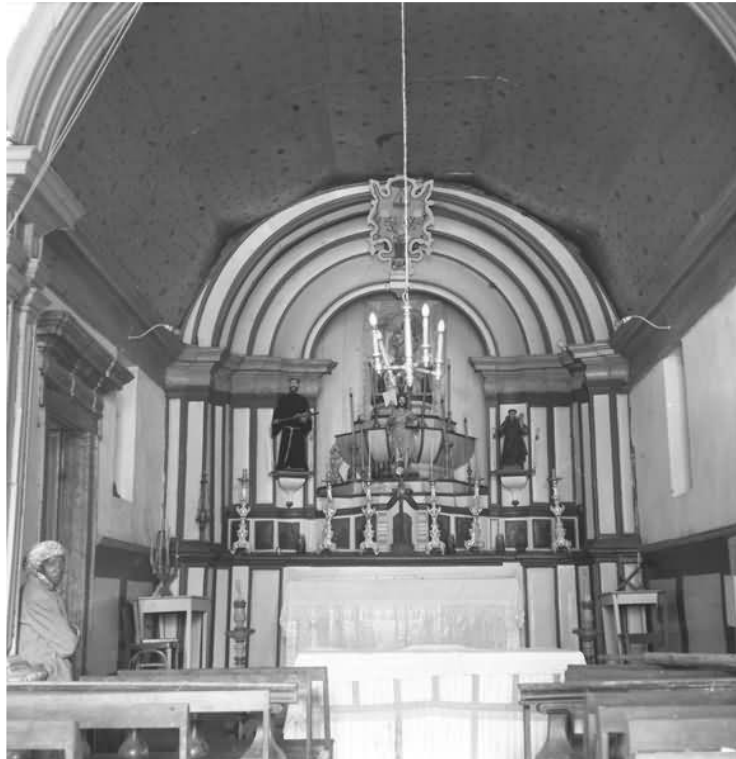
Figura 24: Forro capela-mor Capela de São João Batista de Ouro Fino. Detalhe do forro da capela-mor com estrelas em alto relevo e o barrado de madeira com pintura decorativa. Ouro Preto, MG, s/ data. Fonte: acervo da Escola de Arquitetura da UFMG, Laboratório de Foto documentação Sylvio de Vasconcellos.

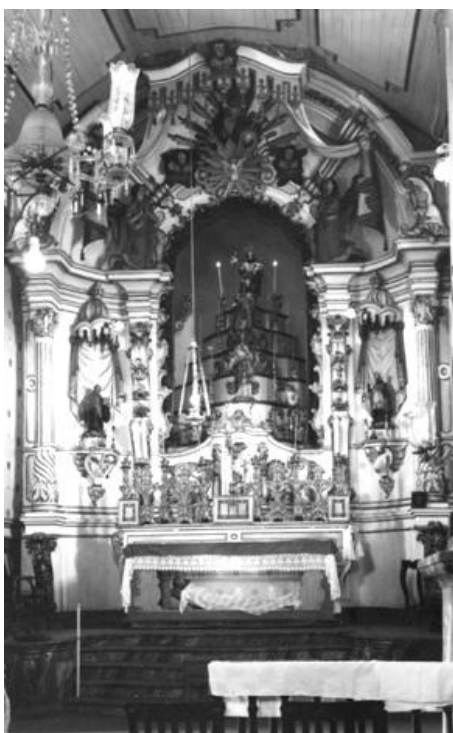
Figura 26: Capela de São João José.
Ouro Preto, MG, s/ data.
Fonte: acervo da Escola de Arquitetura da UFMG,
Laboratório de Foto documentação
Sylvio de Vasconcellos.

A partir da mesma fonte documental fotográfica acima citada constatou-se que o forro da capela-mor da Igreja de São José também foi alterado, não quanto à sua tipologia formal, mas quanto à pintura decorativa, que antes simulava frisos de moldura (fig. 26) e atualmente, desaparecido ou escondido sobre camada pintura monocromática branca (fig. 27).

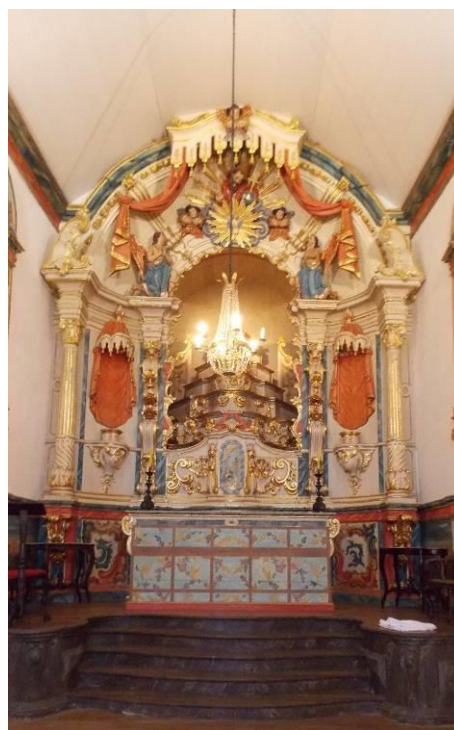
Figura 27: Capela de São José.
Ouro Preto, MG.
Fonte: Luana Redini, 2015.

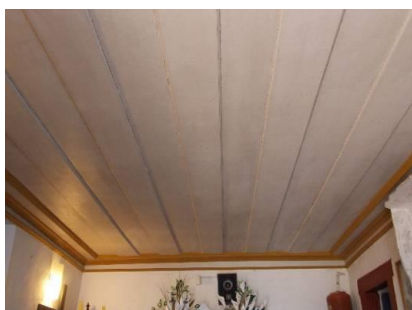
Figura 29: Forro tipo saia e camisa sacristia Capela de Santana, Ouro Preto, MG.
Fonte: Luana Redini, 2015.

Os forros planos e lisos podem se apresentar com pintura artística ou monocromáticos e estão presentes unanimemente nas sacristias²⁶ e nártex, e, em algumas naves das edificações religiosas de Ouro Preto. Estes, quando possuem tábuas de madeira colocadas no mesmo nível, podem ter sua junção esquadrihada, também denominada junta-seca ou em corte diagonal (fig. 28). Ainda existem os forros planos “saia e camisa”, os quais as tábuas são intercaladas em sobreposição umas com as outras²⁷. Observa-se que a utilização destes tipos de forro se deu principalmente nos corredores laterais e sacristia das igrejas e nos forros das naves e capelas-mores das capelas de arquitetura mais simplificada (figs. 29, 30, 31 e 32). Os tabuados que são

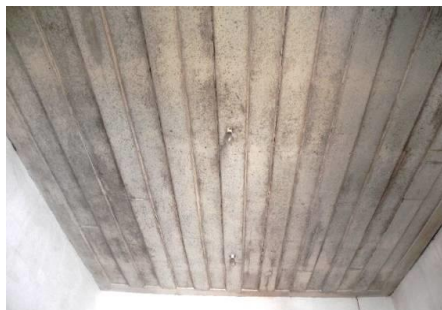
Figura 30: Forro tipo saia e camisa capela de Bom Jesus de Padre Faria, Ouro Preto, MG.
Fonte: Luana Redini, 2015.

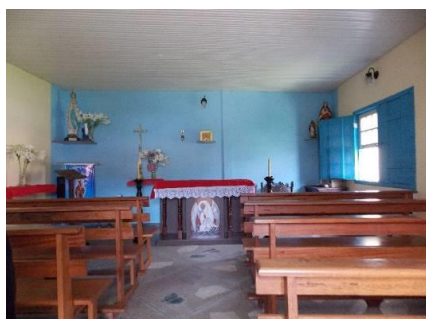
Figura 31: Forro PVC Capela Nossa Sra. De Lourdes – Vila São José. Ouro Preto, MG.
Fonte: Luana Redini, 2015.

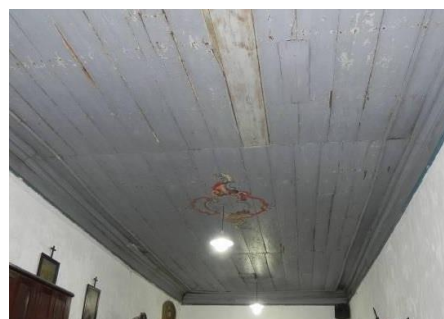
Figura 32: Forro junta-seca sacristia Capela Bom Jesus de Matosinhos. Ouro Preto, MG.
Fonte: Luana Redini, 2015.

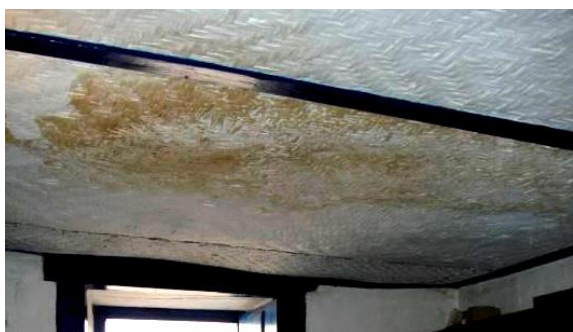
Figura 33: forro sacristia Capela Nossa Sra. Da Piedade. Ouro Preto, MG.
Fonte: Luana Redini, 2015.

Foram identificados dois forros deste tipo, um na sacristia da capela de Nossa Senhora da Piedade (fig. 33) e outro na capela de São José da Fazenda do Manso (fig. 34), localizada no Parque Estadual do Itacolomy. Segundo documentação encontrada por SANTOS, (1951, p. 107), o forro da sacristia da capela de Nossa Senhora do Rosário de Padre Faria era originalmente deste material, assim como o forro da nave, já mencionado acima, contudo, foi substituída pelo forro em madeira de tipo saia e camisa, pintado de branco.

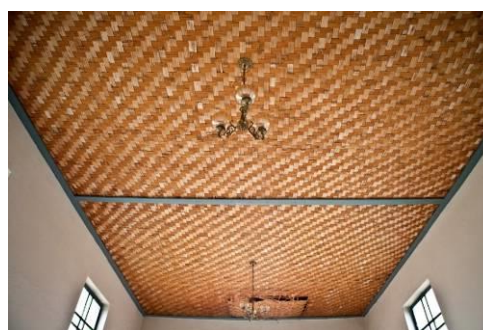
Figura 34: forro capela de São José do Manso. Ouro Preto, MG.
Fonte: Luana Redini, 2015.

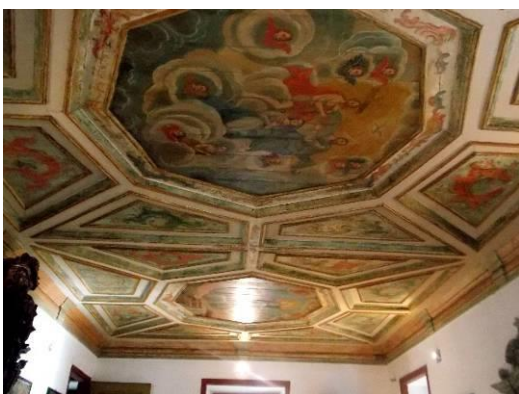
Figura 35: Forro plano, artesoado da sacristia da Igreja Matriz de Nossa Senhora do Pilar. Ouro Preto, MG. Fonte: Luana Redini, 2015

Os forros planos artesoados (figs. 35 e 36) ou também denominados caixões ou caixotões são assim definidos:

(...) o tabuado é dividido em quadros por molduras salientes, formando painéis de forma geométrica. As molduras possuem cerca de 15 cm de altura e são trabalhadas como cimalthas (PAULA; ROZENWAJM, 2008. p. 37).

Trata-se portanto, de caixões de madeira integrados por painéis envoltos por molduras proeminentes, onde as tábuas que preenchem estas molduras são dispostas em direções variadas. Segundo MOREIRA (2010), os forros em caixotão se caracterizam por:

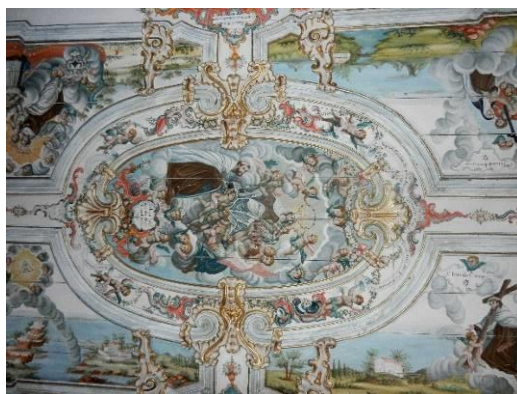
Figura 36: Forro plano, artesoado da sacristia da Igreja de Nossa Senhora do Carmo. Ouro Preto, MG. Fonte: Luana Redini, 2015.

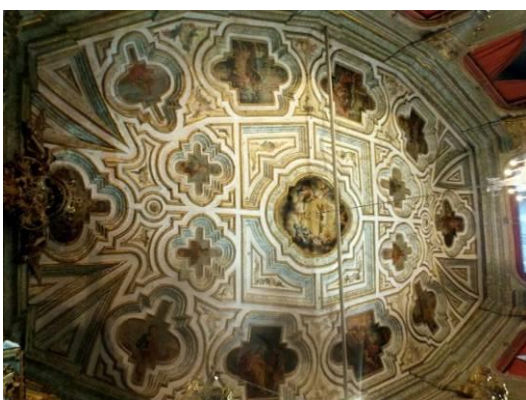
Figura 37: Forro sanqueado da nave da Igreja Matriz de Nossa Senhora do Pilar, Ouro Preto, MG. Fonte: Luana Redini, 2015.

O forro da nave da Igreja Matriz de Nossa Senhora do Pilar é caracterizado como *forro sanqueado*³⁰ e artesoado (fig. 37), assim como o exemplar identificado na sacristia da Igreja da Sé de Viseu (fig. 39), em Portugal.

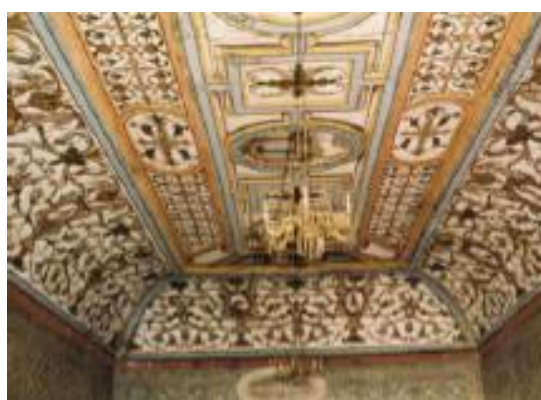
Figura 38: Forro sanqueado, artesoado da sacristia da Igreja de Sé de Viseu, Portugal. Fonte: MOREIRA, 2015.

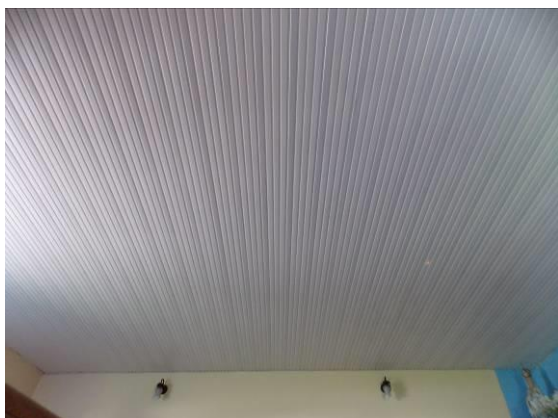
Figura 40: Forro plano em PVC
Capela N. Sra. Lourdes – Vila São José.
Ouro Preto, MG. Fonte: Luana Redini, 2015.

A capela de Nossa Senhora de Lourdes, localizada no bairro Vila São José (fig. 40), e o corredor da Capela de São Cristóvão possuem forro plano em PVC. Ambas foram edificadas no século XX justificando o uso deste material.

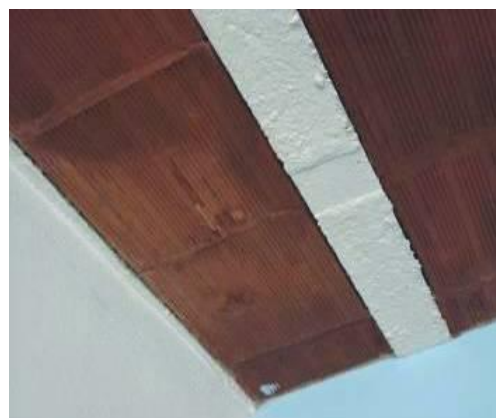
Figura 41: Forro plano em laje pré-moldada
Capela N. Sra. De Lourdes – Morro S.
Sebastião. Fonte: MOREIRA, 2015.

Já a Capela de Nossa Senhora de Lourdes do Morro de São Sebastião (fig. 41) possui forro plano de laje pré-moldada.

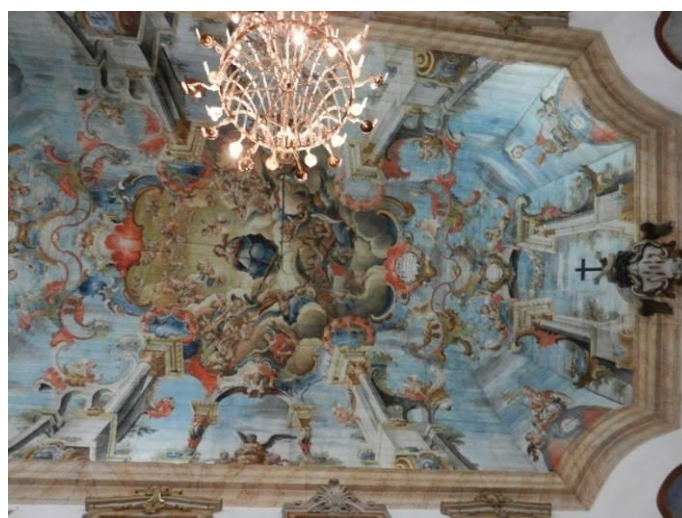
Figura 43: Forro em gamela da nave da Igreja São Francisco de Assis. Ouro Preto, MG.
Fonte: Redini, Luana, 2015.

O forro em gamela (fig. 42) foi identificado apenas na nave da Igreja de São Francisco de Assis (fig. 43). A pintura em perspectiva de autoria atribuída à Manoel da Costa Athayde dificulta esta identificação, dada a complexidade dos pontos de fuga adotados pela técnica pictórica do artista.

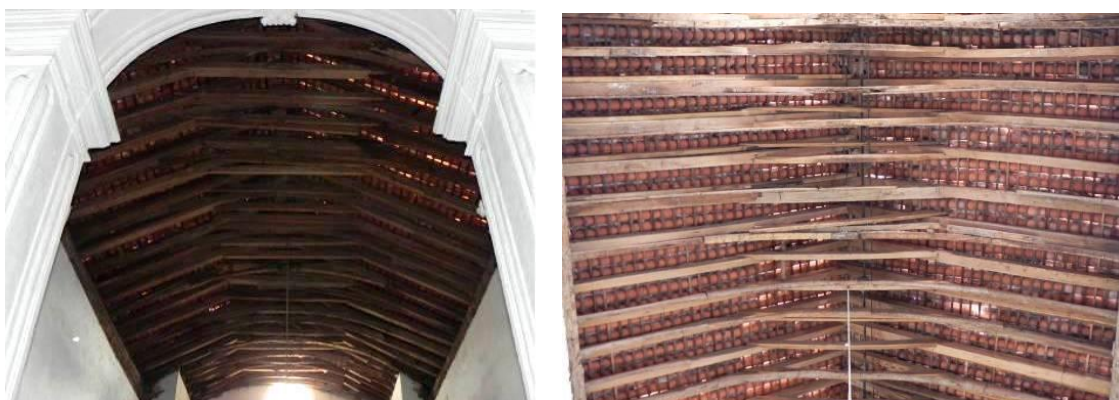
Figuras 44 e 45: Caibro armado exposto da nave capela de Bom Jesus e Matosinhos. Ouro Preto, MG. Fonte: Luana Redini, 2015.

A arquitetura religiosa de Ouro Preto apresenta como tipo principal de estrutura de cobertura, o sistema de caibro armado em madeira. Durante o processo de pesquisa deste trabalho, foi possível obter imagens fotográficas deste tipo de estrutura exposta que compõe a nave da capela de Bom Jesus de Matosinhos (fig. 44 e 45), situada no bairro Cabeças, em Ouro Preto. Segundo SANTOS, (1951, p. 93), em seu estudo de campo pelas igrejas e capelas da cidade, as soluções para as cobertas são remotíssimas, não se aplicam atualmente e já haviam sido empregadas nas basílicas romanas ou nas catedrais góticas. O mesmo sistema construtivo foi adotado em Portugal e posteriormente implantado no Brasil, inclusive na nomenclatura tecnológica.

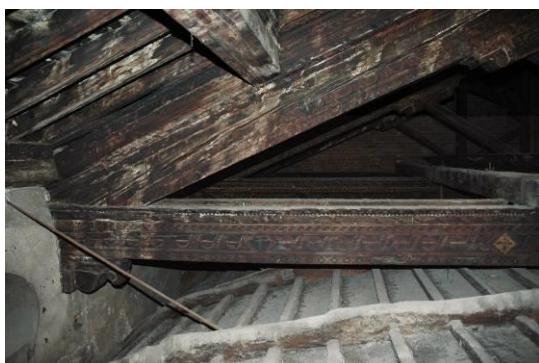
Figura 46: Detalhe estrutura tesoura da cobertura da igreja de Sant'Egidio. Firenze, Itália.
Fonte: RIEL, Silvio Van, 2009.

Assim como em Portugal, a estrutura italiana de coberturas também se fazia, em algumas edificações religiosas, pelo sistema de tesoura ou asnas (fig. 46).

As asnas são uma espécie de vigas armadas em forma triangular, constituídas por várias peças de madeira. As asnas de madeira podem ter inúmeras configurações 56 Análise e reforço de coberturas tradicionais geométricas. A escolha da sua tipologia recai sobre vários fatores entre os quais se destacam o vão a cobrir, a natureza das ações a considerar, a inclinação da cobertura, a arquitetura e as operações de montagem e execução. O espaçamento normal entre as asnas, de eixo a eixo, é da ordem de 3 a 4 metros. Sobre as asnas repousam as madres, os rincões e a estrutura secundária de suporte à cobertura (varedo mais ripado). Quanto à posição das várias peças que formam o conjunto da asna: a linha fica sempre em posição horizontal, as pernas assentam sobre a linha em posição inclinada para boa formação das vertentes do telhado, o pendural verticalmente no vértice do telhado formado pelas pernas e as escoras ficam inclinadas, ligando as pernas ao pendural. (BRANCO, 2012, p. 55).

A estrutura era amarrada no extradorso da abóbada por *cintas* de ferro e parafusadas nos suportes de madeira (fig. 47). Interessante notar na primeira imagem, que eram utilizados finos cabos de ferro também chamados de *tirantes* que suspendiam internamente o forro junto à cobertura como auxílio na sustentação.

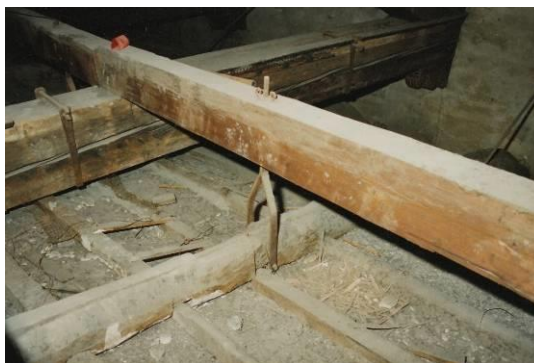
Figura 47: Detalhe amarração extradorso abóbada Da igreja de Sant'Egidio. Firenze, Itália.
Fonte: RIEL, Silvio Van, 2009.

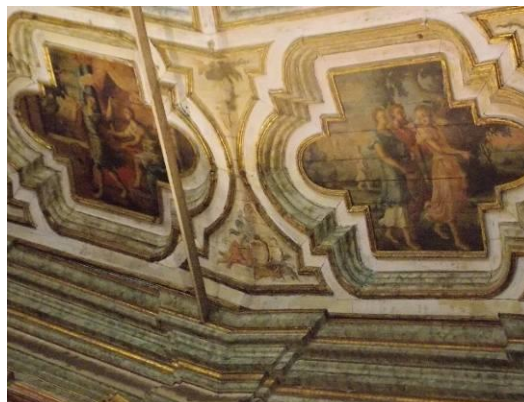
Figura 50: Detalhe tirante nave Igreja Matriz do Pilar. Ouro Preto, MG. Fonte: Luana Redini, 2015.

Desde o período de concepção dos templos religiosos, esta preocupação se fazia presente, como pode-se comprovar em documentos referentes à arrematação das obras. Nestes, há recomendações que sugerem a solução do sistema de “malhete” ou “rabo de minhoto”³³ (fig. 49). Em alguns casos, a linha de tesoura era mantida com a função de tirante, a exemplo das Igreja de São Francisco de Assis, Nossa Senhora do Carmo e Matriz de Nossa Senhora do Pilar (fig. 50).

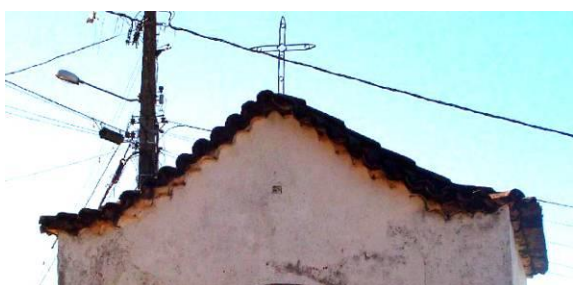
Figuras 51: Detalhe telhado duas águas Capela Santa Cruz, Alto da Cruz. Ouro Preto, MG. Fonte: Luana Redini, 2015.

Todos os telhados das edificações religiosas estudadas apresentam telha cerâmica curva do tipo colonial ou *capa-canal*. As capelas menores, de planta simples, em sua maioria, possuem telhado de duas águas, são elas: Capela de Santa Cruz - Alto da Cruz (fig. 51), Capela da Cruz e das Almas (fig. 52), Capela de Santa Cruz – Morro de Santana, Capela de Nossa Senhora das Necessidades, Capela de Nossa Senhora de Lourdes – Vila São José, Capela de Nossa Senhora de Lourdes – Morro São Sebastião, Capela de São José – Manso e Capela de Bom Jesus de Padre Faria.

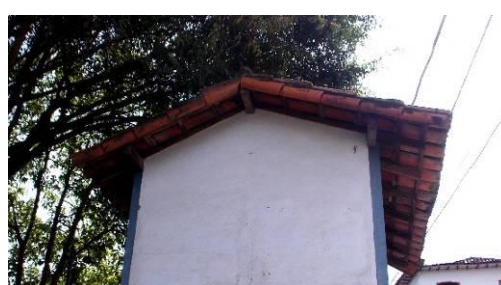
Figura 52: Detalhe telhado de duas águas da Capela da Cruz e das Almas. Ouro Preto, MG. Fonte: Luana Redini, 2015.

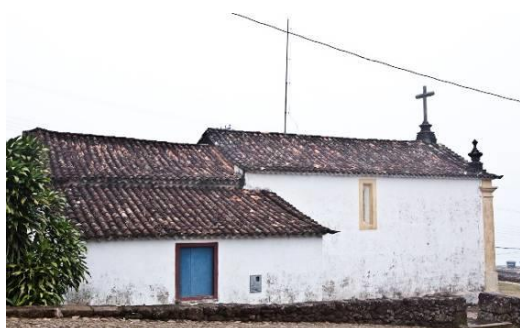
Figura 53: Telhado Capela de Santana. Ouro Preto, MG. Fonte: Luana Redini, 2015.

As capelas e igrejas que possuem nave, capela-mor e sacristia lateral apresentam três volumes independentes, sendo dois de duas águas e um de uma água. São elas: Capela de Nossa Senhora da Piedade, Capela de Santana (fig. 53), Capela de São João Batista, Capela de São Cristóvão, Capela de São Sebastião (fig. 54), Capela do Bom Senhor Jesus das Flores e Capela de Nossa Senhora do Rosário de Padre Faria.

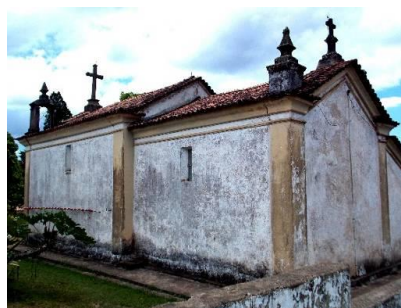
Figura 54: Telhado Capela de São Sebastião. Ouro Preto, MG. Fonte: Luana Redini, 2015.

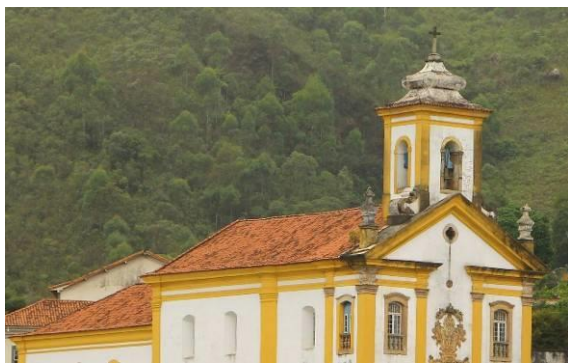
Figura 55: Telhado Igreja Mercês e Misericórdia. Ouro Preto, MG. Fonte: Luana Redini, 2015.

As capelas que possuem nave, capela-mor e sacristia posterior possuem dois volumes independentes, sendo o primeiro de duas águas e o segundo de duas ou mais águas. São elas: Capela de Nossa Senhora das Dores, Capela de Nossa Senhora das Mercês e Misericórdia (fig. 55), Capela de São Miguel Arcanjo, Capela de Bom Jesus de Matosinhos, Igreja de Santa Efigênia, Igreja de São José, Igreja Matriz de Nossa Senhora do Pilar (fig. 56), Igreja de Nossa Senhora das Mercês e Perdões, Igreja Nossa Senhora do Carmo, Igreja Nossa Senhora da Conceição, Igreja São Francisco de Assis e Igreja de São Francisco de Paula.

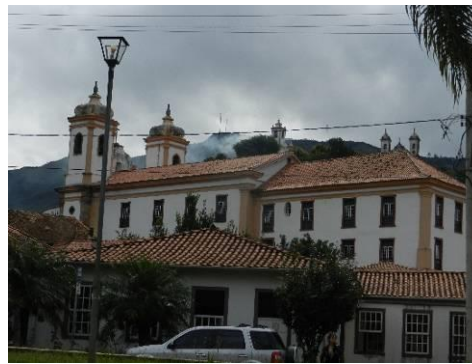
Figura 56: Telhado Igreja Matriz do Pilar. Ouro Preto, MG. Fonte: Luana Redini, 2015.

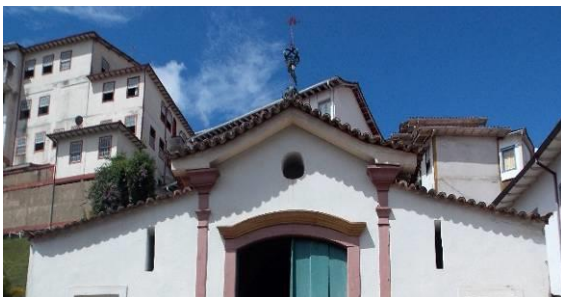
Figura 57: Telhado Capela Senhor Bonfim. Ouro Preto, MG. Fonte: Luana Redini, 2015.

A capela de Nosso Senhor do Bonfim (fig. 57) possui planta de desenho diferenciado, de telhado de três volumes, sendo um de duas águas e dois de meia água.

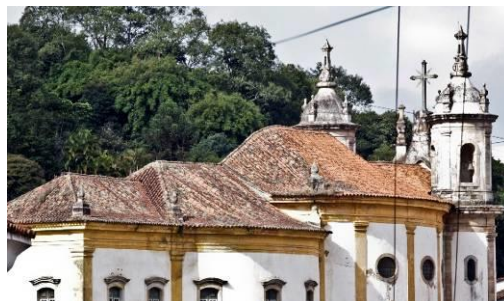
Figura 58: Telhado Igreja Rosário dos Pretos. Ouro Preto, MG. Fonte: Luana Redini, 2015.

A Igreja de Nossa Senhora do Rosário dos Pretos (fig. 58) possui telhado de três volumes independentes com três águas cada um. Não há em Ouro Preto outra igreja com as mesmas proporções e geometria de partido curvilíneo o que configura a singularidade desta ermida no contexto arquitetônico religioso da terceira fase barroco-rococó³⁵.

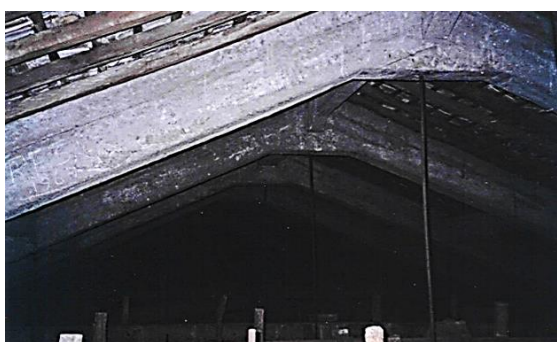
Figura 59: Detalhe do ponto central das tesouras concreto da nave Igreja Matriz de N. Sra. Do Pilar. Ouro Preto, MG. Fonte: IPHAN, 2002.

Após buscar semelhanças e influências entre os sistemas construtivos e suas soluções na Europa e no Brasil, foi possível identificar que aqui e em Portugal, a estrutura italiana de coberturas também se fazia presente, em algumas edificações religiosas, pelos mesmos sistemas de tesoura ou asnas. A estrutura era amarrada no extradorso da abóbada por *cintas* de ferro e parafusadas nos suportes de madeira. Interessante notar na primeira imagem referente ao forro da igreja de Sant' Egidio, na Itália, que eram utilizados finos cabos de ferro também chamados de *tirantes* que suspendiam o forro junto à cobertura como auxílio na sustentação. Percebe-se que esta solução também é adotada nas igrejas de Nossa Senhora do Pilar e de Santa Efigênia de Ouro Preto (figs. 59 e 60).

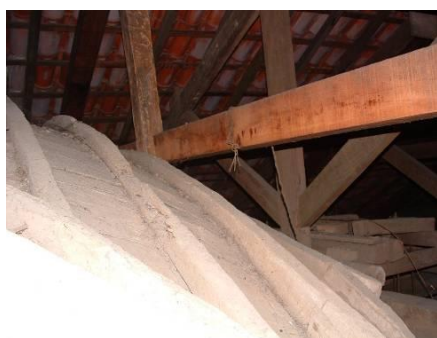
Figura 60: Detalhe tirante forro nave Igreja De Santa Efigênia. Ouro Preto, MG. Fonte: IPHAN, 2002.

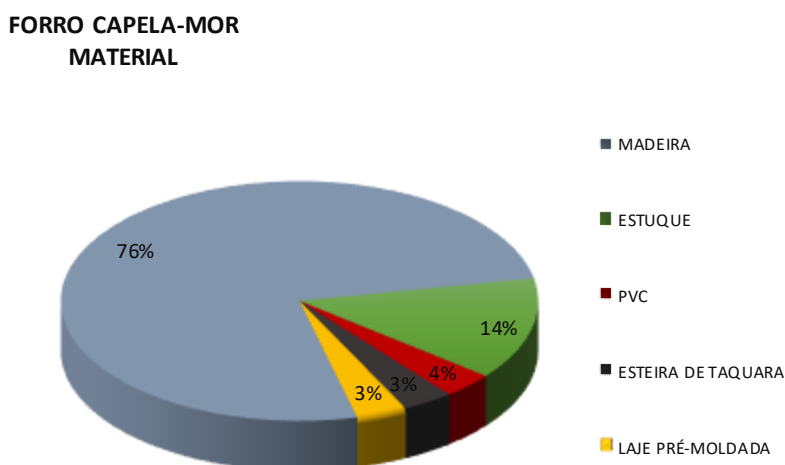
Figura 61: Gráfico forro capela-mor – material.
Fonte: Luana Redini, 2015.

Em relação às capelas-mores, foi possível concluir que 45% dos forros possuem pintura artística (fig. 61). Em relação ao material, 76% são em madeira, 14% em estuque estrutural; 4% em PVC; 3% em esteira de taquara; e 3% em laje pré-moldada (fig. 62). Quanto à forma, 53% são abobadados e lisos; 21% são em abóbada de três ou mais faces; 11% são em abóbada de leque; 11% são planos, tipo junta-seca; e 4% em esteira de taquara (fig. 63).

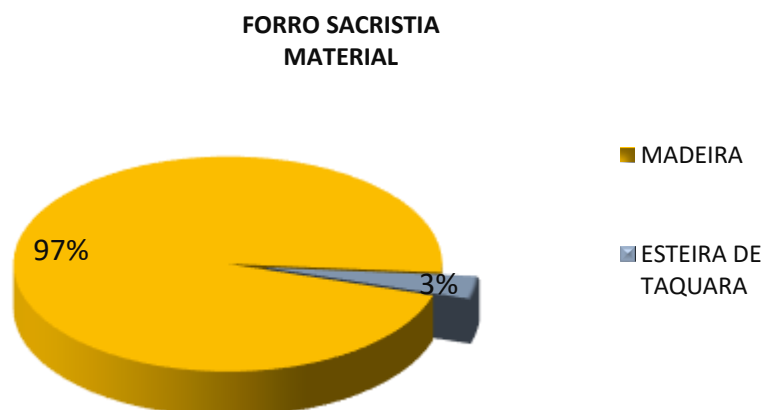
Figura 67: Gráfico forro sacristia – material.
Fonte: Luana Redini, 2015.

Em relação às sacristias, foi possível concluir que 24% dos forros possuem pintura artística (fig. 67). Em relação ao material, 97% são em madeira e 3% em esteira de taquara (fig. 68). Quanto à forma, 40% são planos artesoados; 33% são planos, tipo saia e camisa; 20% são planos, tipo junta-seca; e 7% são planos em esteira de taquara (fig. 69).

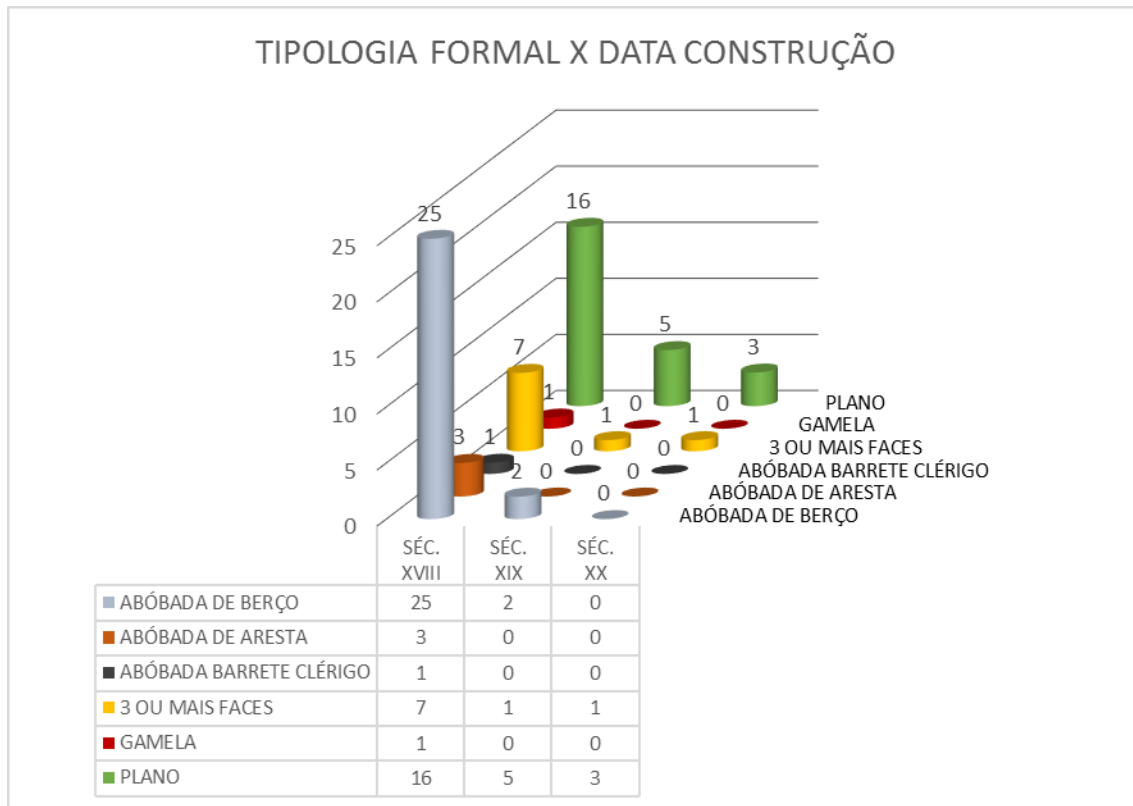
Figura 70: Gráfico tipologia formal x data construção.
Fonte: Luana Redini, 2015.

O propósito desta análise é identificar a predominância de determinada tipologia em cada século – XVIII, XIX e XX. Os dados deste gráfico (fig. 70) foram compostos por todos os forros, sem se discriminar a referência ao cômodo que cada um corresponde. Vale ressaltar que foram considerados os forros das capelas-mores, naves e sacristias, sendo que todos os forros das sacristias são planos.

Foi constatado que no século XVIII houve a predominância dos forros em abóbada de berço, seguido pelos forros planos, forros de três faces ou mais, abóbada de aresta, abóbada de barrete de clérigo e por fim, o forro em gamela. Sendo assim, o século XVIII apresenta a maior variedade tipológica de forros, dentre os séculos em estudo. Observa-se que esta variedade foi reduzida ao passar dos séculos, provavelmente acompanhando a diminuição de riquezas provindas da exploração aurífera e prestígio da Igreja Católica. No século XX todos os forros são planos, com exceção do referente à capela de São Cristóvão, que é de três faces.

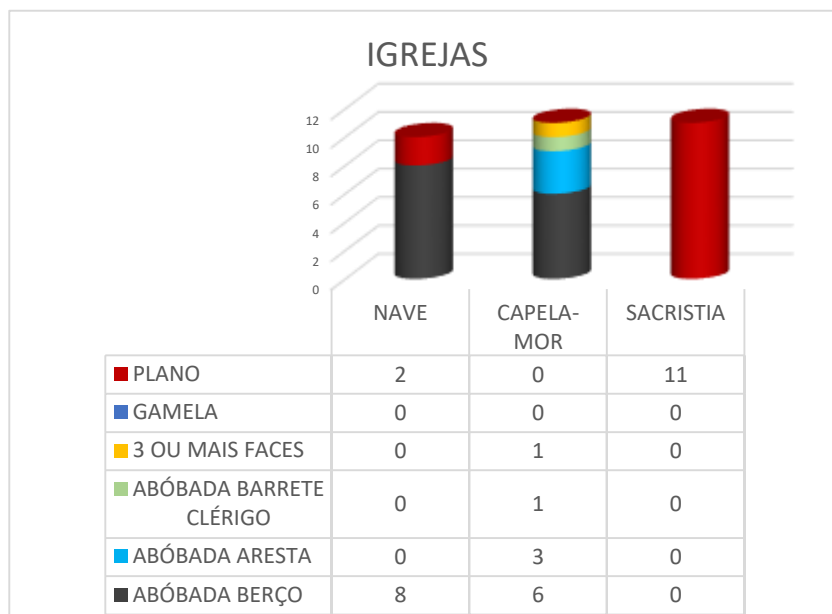
Figura 72: Gráfico igrejas – tipologia formal.
 Fonte: Luana Redini, 2015.

Nesta correspondência entre as categorias de *igreja* e *capela* em relação à tipologia formal (figs. 71 e 72) foi possível perceber em planta que todas as 11 igrejas possuem a configuração: capela-mor, nave e sacristia. Das 18 capelas, apenas sete possuem sacristia e nove possuem nave. As capelas e igrejas que possuem os três espaços possuem forros mais elaborados, sendo a maioria deles em abóbada de berço ou abóbada facetada, tanto nas naves quanto nas capelas-mores. As igrejas são as únicas a apresentarem forros diversos destes citados nas capelas-mores, como o de abóbada de aresta e de barrete de clérigo.

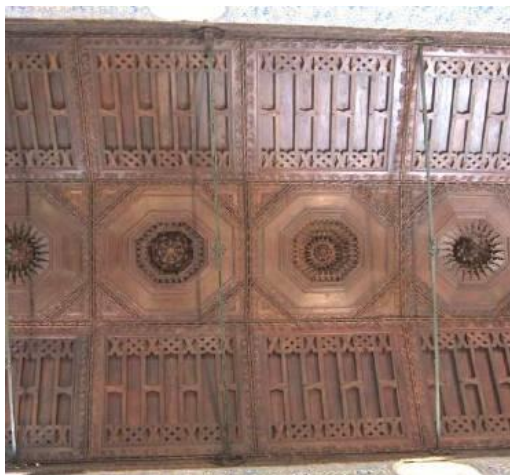
Figura 73: Forro nave Igreja Matriz de Caminha, Portugal. Fonte: MOREIRA, 2010, p.28.

Os forros identificados em Portugal são certamente mais elaborados e intrincados pois havia mão de obra melhor capacitada e o acesso às “escolas” de carpintaria italianas e espanholas era mais fácil, assim como aos tratados de arquitetura, escultura e pintura entre outros. A talha em madeira se destaca não só nos retábulos como também nos forros dos templos religiosos portugueses (figs. 73 e 74). Esta técnica é influência da arte mudéjar³⁷ adotada no período Manuelino. O exemplo mais próximo deste ofício elaborado em Ouro Preto está no forro sanqueado e artesoadado da nave da Igreja Matriz de Nossa Senhora do Pilar.

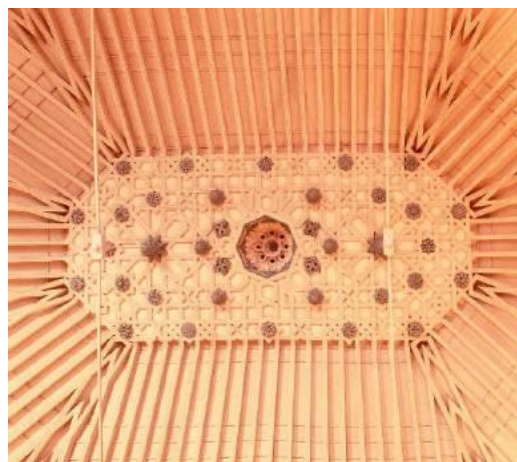
Figura 74: Forro Biblioteca da Assembléia de Funchal, Portugal. Fonte: MOREIRA, 2010, p. 27.

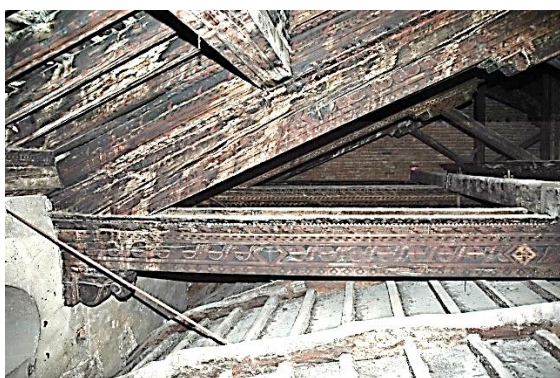
Figura 75: Detalhe pintura da estrutura tesoura da cobertura da igreja de Sant'Egídio. Firenze, Itália. Fonte: RIEL, Silvio Van, 2009.

A complexidade dos detalhes não foge sequer aos *estribados* das coberturas na européias, como é possível notar na Igreja de Sant 'Egídio (fig. 75) em Firenze, na Itália e na Igreja Colegiada de Nossa Senhora da Oliveira (fig. 76) em Guimarães, Portugal.

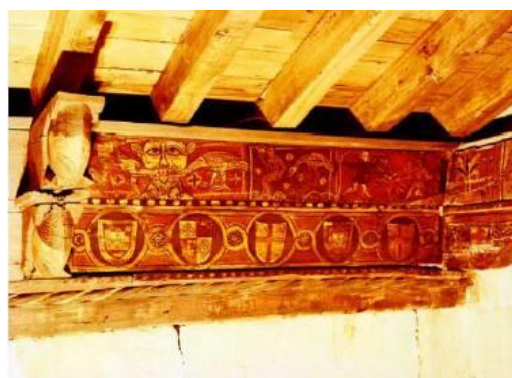
Figura 76: Detalhe estribado da Igreja. Guimarães, Portugal. Fonte: MOREIRA, 2010, p. 32.

Durante o Gótico, a iconografia e a pintura imaginária é usada nos templos paroquiais ou nas Sés estendendo-se pelo travejamento das coberturas das naves e dependências anexas, das quais o exemplo mais importante é o caso da Igreja de Nossa Senhora de Oliveira, em Guimarães. Trata-se de um caso peculiar uma vez que as pinturas ornamentam parte de uma estrutura de suporte, derivada da origem espanhola. As pinturas à têmpera presentes nos elementos deste estribado, atribuídas ao início do século XV, incluem cenas religiosas,

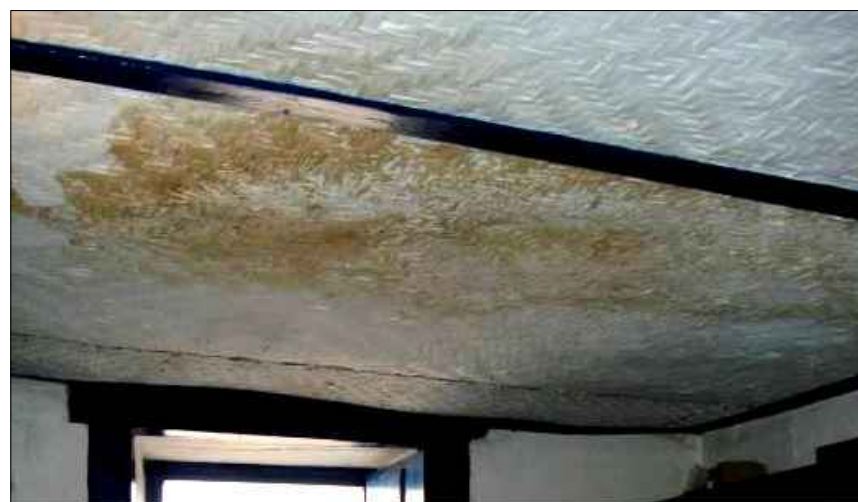
1. Forro em esteira de taquara

1. Forro capela-mor: abobadado em tábuas de largura média de madeira pintado de branco.
2. Forro da nave: abobadado em tábuas de largura média de madeira pintado de branco. Representação pictórica de medalhão central com temas florais.
3. Forro sacristia: plano, em esteira de taquara pintada de branco.

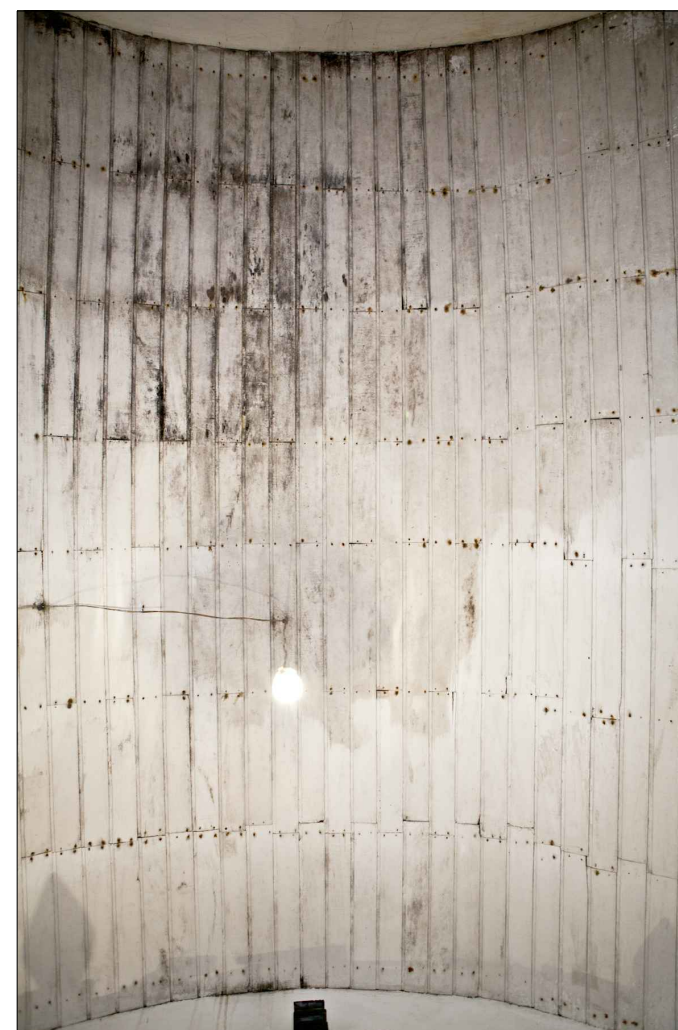
1. Forro em abóbada de madeira

1. Forro: a capela é construída de um único cômodo, quadrado, em abóbada de berço, com ripas de madeira de aproximadamente 7 cm de largura, com junção do tipo junta-seca. O madeiramento do forro é pregado diretamente na estrutura da cobertura.

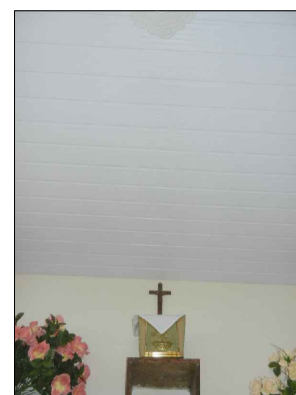
1. Forro plano PVC

1. Forro capela do santíssimo: plano, em PVC branco.

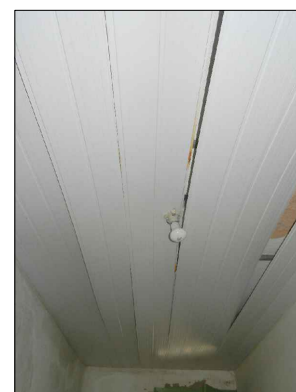
3. Forro plano em PVC

3. Forro corredor: plano, em PVC branco.
