INSTITUTO FEDERAL DE MINAS GERAIS
Campus Ouro Preto

**INVENTÁRIO DOS SISTEMAS CONSTRUTIVOS DOS
FORROS DAS EDIFICAÇÕES HISTÓRICAS RELIGIOSAS DE
OURO PRETO**

Trabalho de Conclusão de Curso
apresentado ao Curso Superior de
Tecnologia em Conservação e Restauro
do Instituto Federal de Minas Gerais
como exigência para obtenção do título
de Tecnólogo em Conservação e
Restauro.

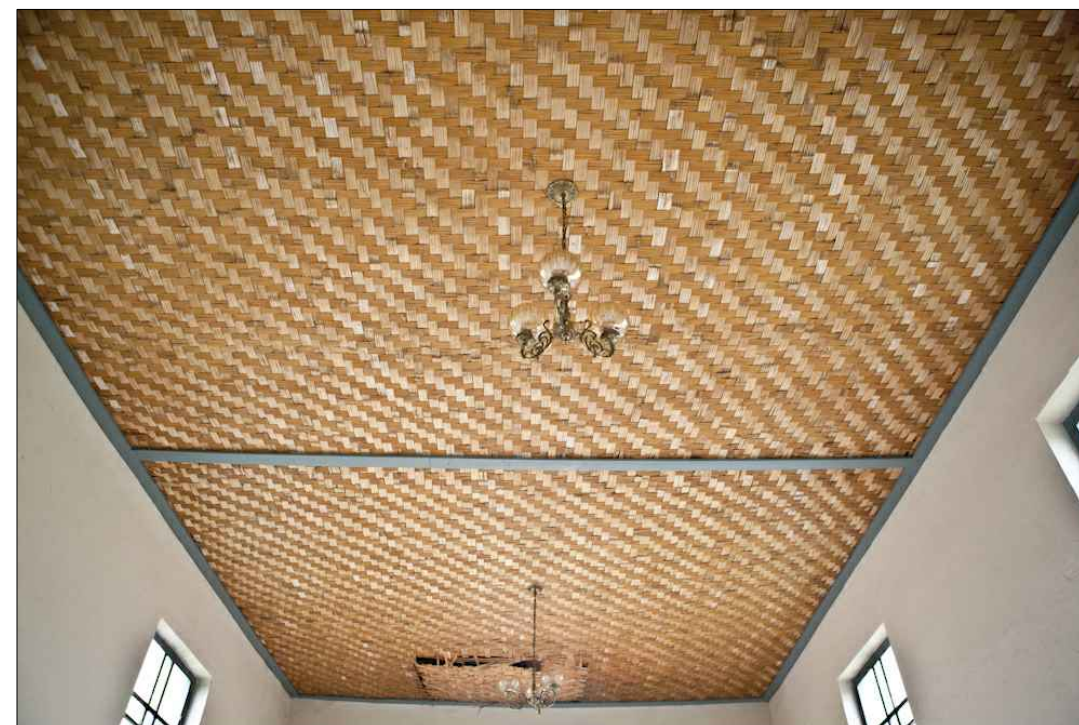
1. Forro plano em esteira de taquara

Forro: a capela é construída de um único cômodo de formato geométrico retangular, plano, em esteira de taquara com moldura em ripas de madeira de aproximadamente 10 cm de largura pintadas de azul. A estrutura é dupla e possui abertura/recorte na esteira para acesso à estrutura de madeira que compõe a cobertura.

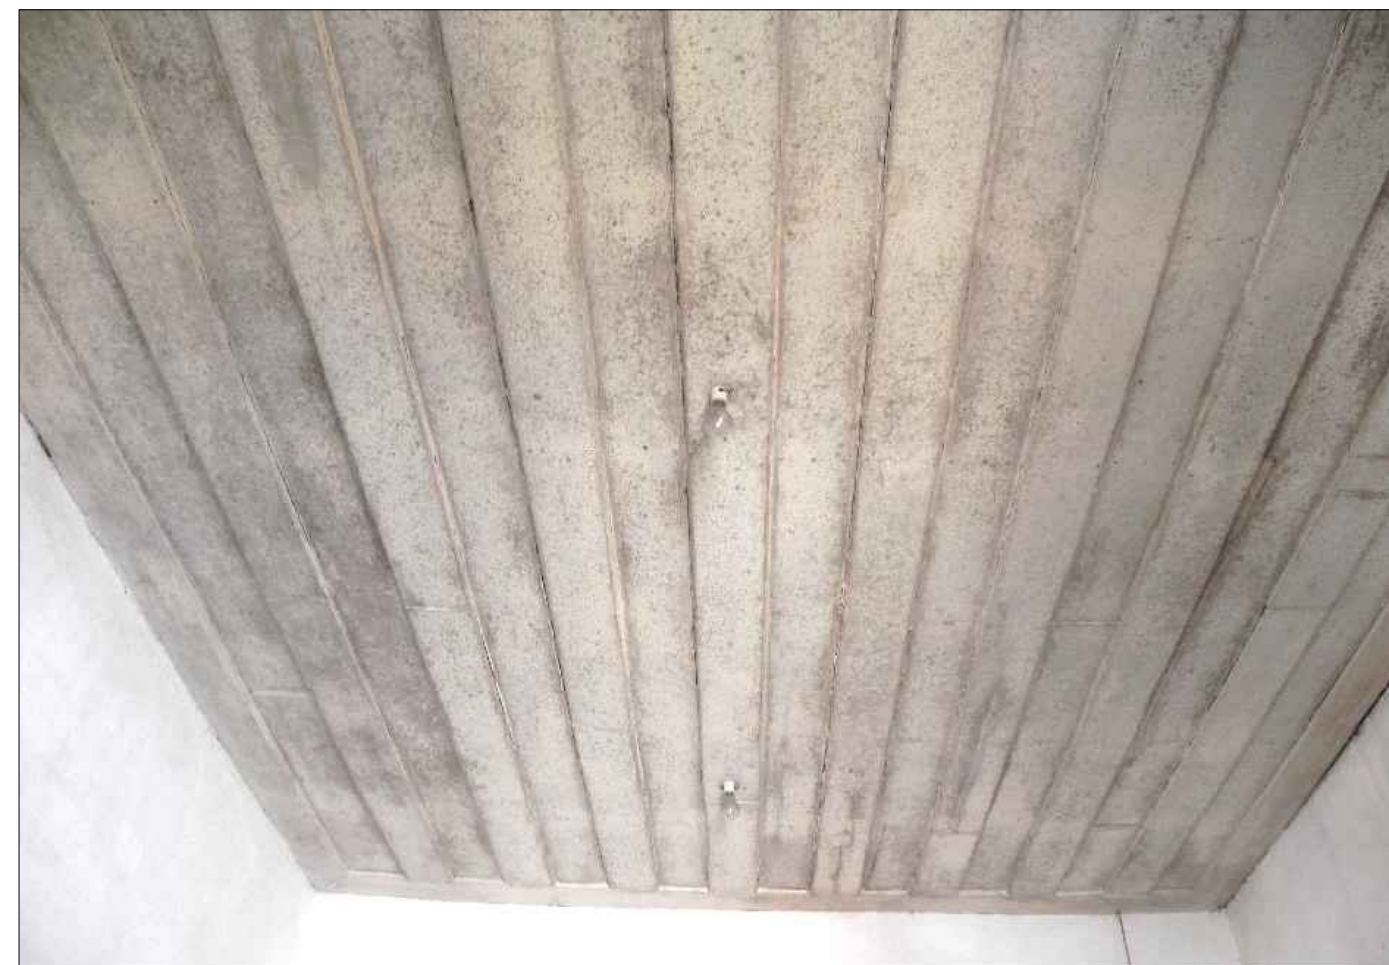
1. Forro tipo saia-e-camisa em madeira

1. Forro: a capela é construída de um único cômodo, de forma geométrica quadrada, plano, em ripas de madeira de aproximadamente 10 cm de largura, de junção de tipo saia e camisa, pintado de branco. Não há moldura que contorne o forro. Observa-se duas boquilhas com lâmpadas incandescentes localizadas bem próximas do madeiramento do forro.

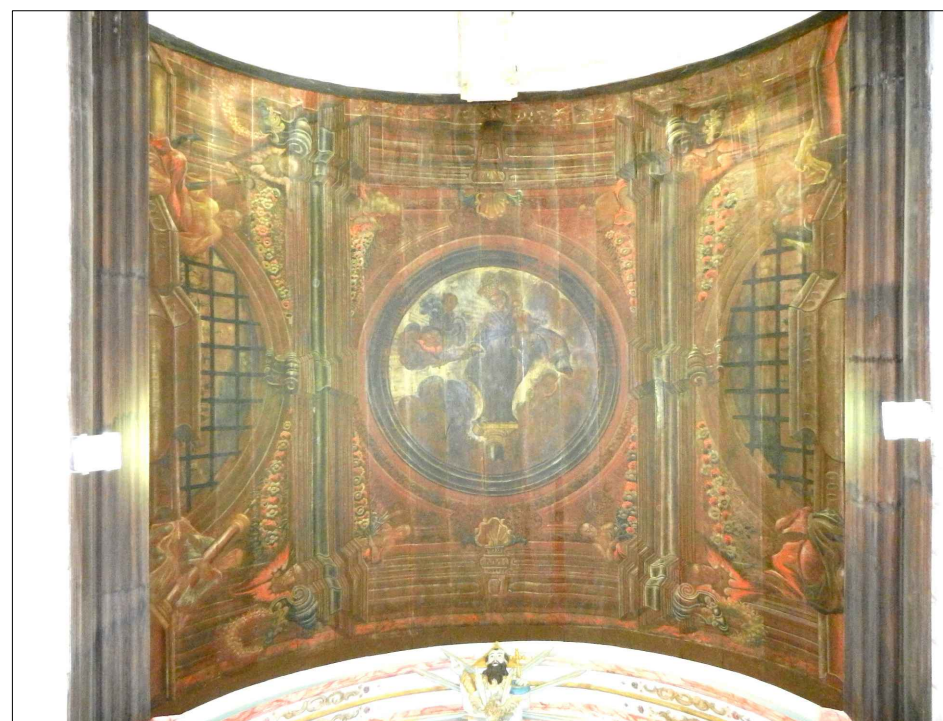
1. Forro abobadado em madeira

1. Forro capela-mor: abobadado em tábuas de largura média em madeira com pintura em perspectiva sobre base de madeira. Cimalthas e guarda-pós perimetrais. Ao centro está representado um medalhão com a imagem de Nossa Senhora com o menino Jesus no colo, um querubim e núvens.
2. Forro nave: abobadado em tábuas de largura média em madeira com pintura em perspectiva sobre base de madeira. Cimalthas e guarda-pós perimetrais. Ao centro está representado um medalhão com a imagem de Nossa Senhora com as mãos unidas.
3. Forro sacristia: plano em tábuas de madeira estreitas, tipo saia e camisa pintado de branco.

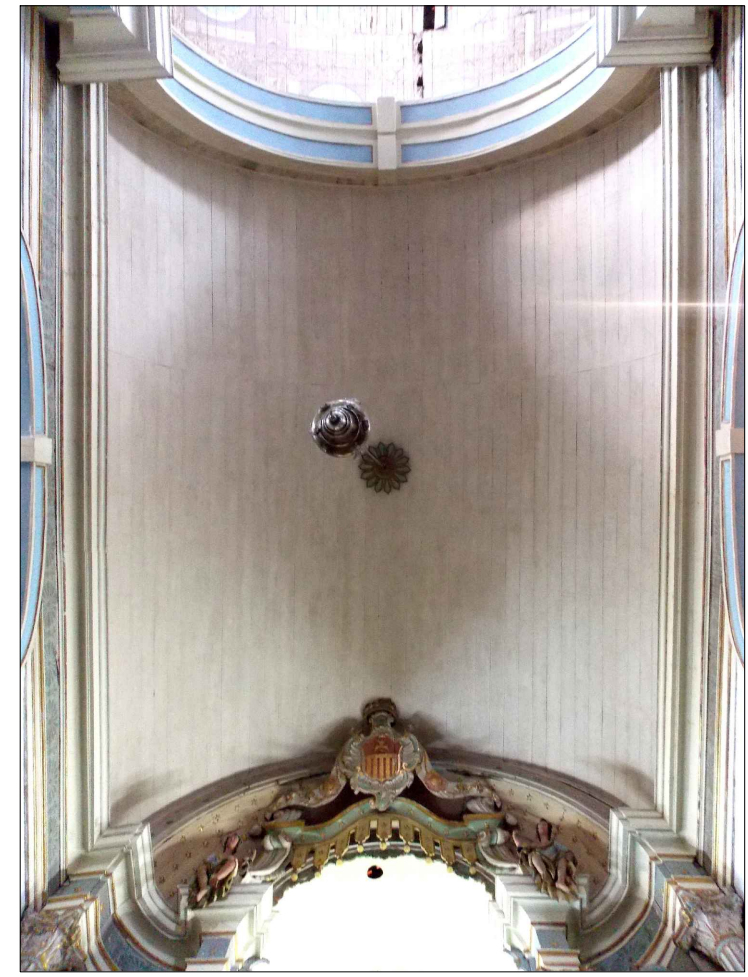
1. Forro abobadado em madeira

1. Forro capela-mor: abobadado em tábuas de largura estreita em madeira, de tipo junta-seca, pintado de branco e arrematado com cimalthas e guarda-pós perimetrais pintados de bege .

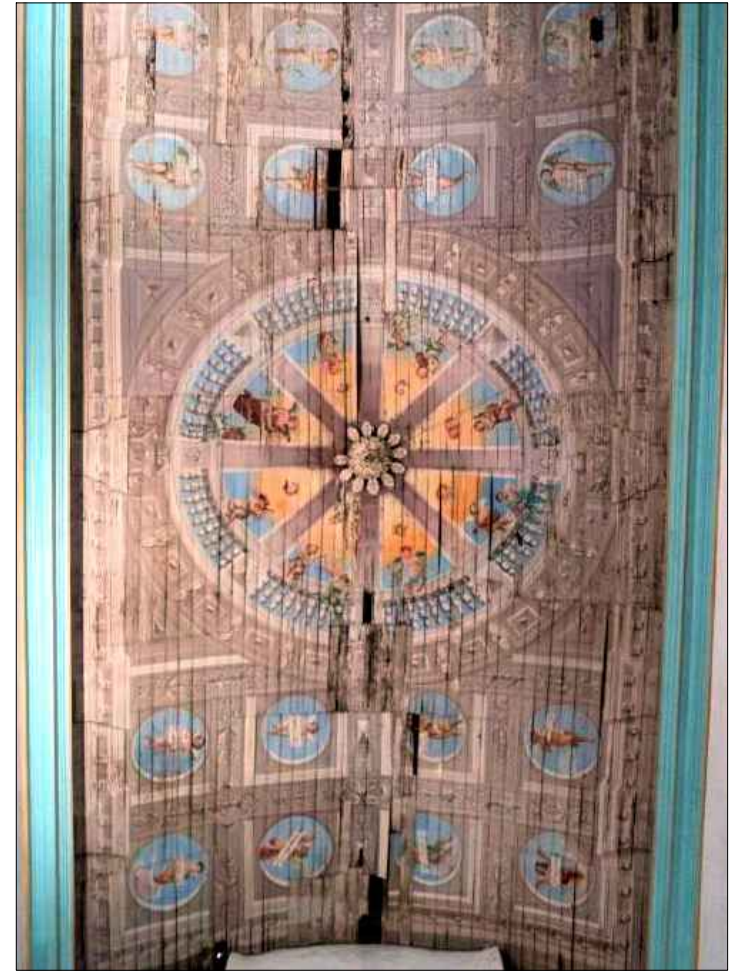
2. Forro abobadado em madeira

2. Forro nave: abobadado em tábuas de largura estreita em madeira com representação pictórica em tons de azul claro, amarelo e marrom. No centro há uma mandala com anjos e querubins por detrás de uma balaustrada. Nas laterais estão representados oito medalhões de cada lado, totalizando em 16 medalhões, com anjos e arcanjos. Arremate em guarda-pós pintados de azul claro.

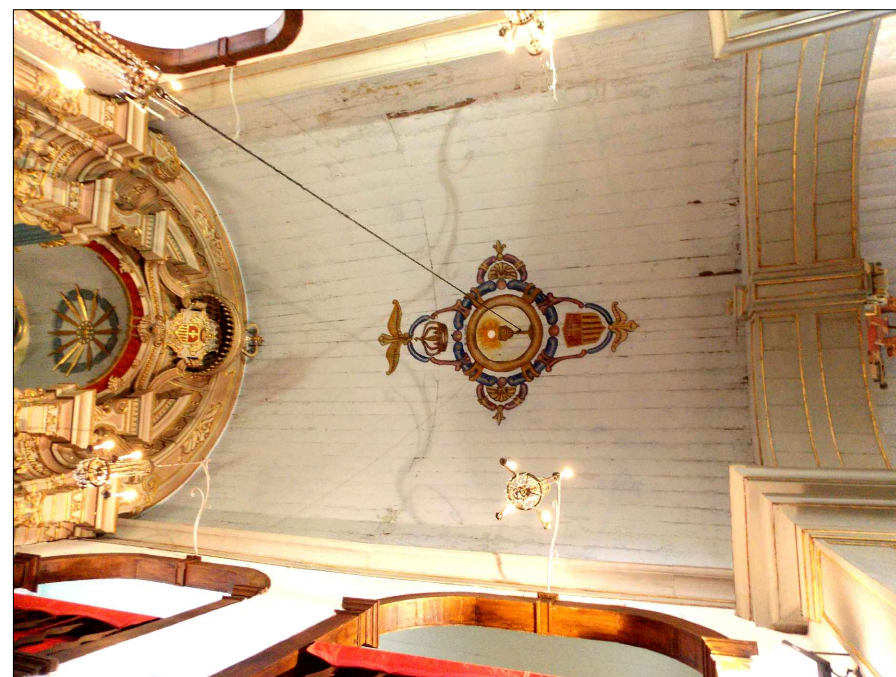
1. Forro abobadado em madeira

1. Forro capela-Mor: abobadado de tábuas de espessura média em madeira pintado de branco com pintura iconográfica de um cálice e uma hóstia ao centro e em sua volta estão uma coroa, duas conchas e um brasão. Cimalhas pintadas de bege nos arremates de encontro com as paredes laterais.

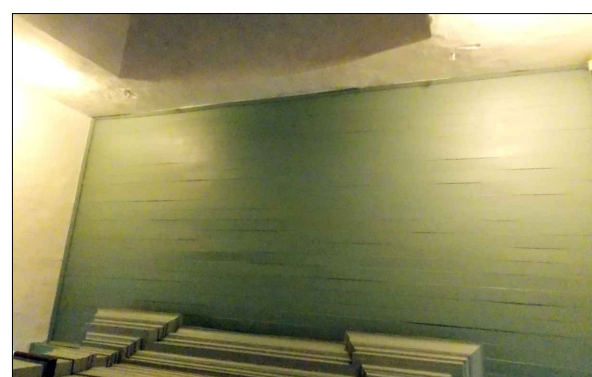
3. Forro plano em ripas estreitas de madeira

3. Forro nártex : plano em tabuado fino de madeira, tipo junta-seca, pintado de azul claro. Friso perimetral.

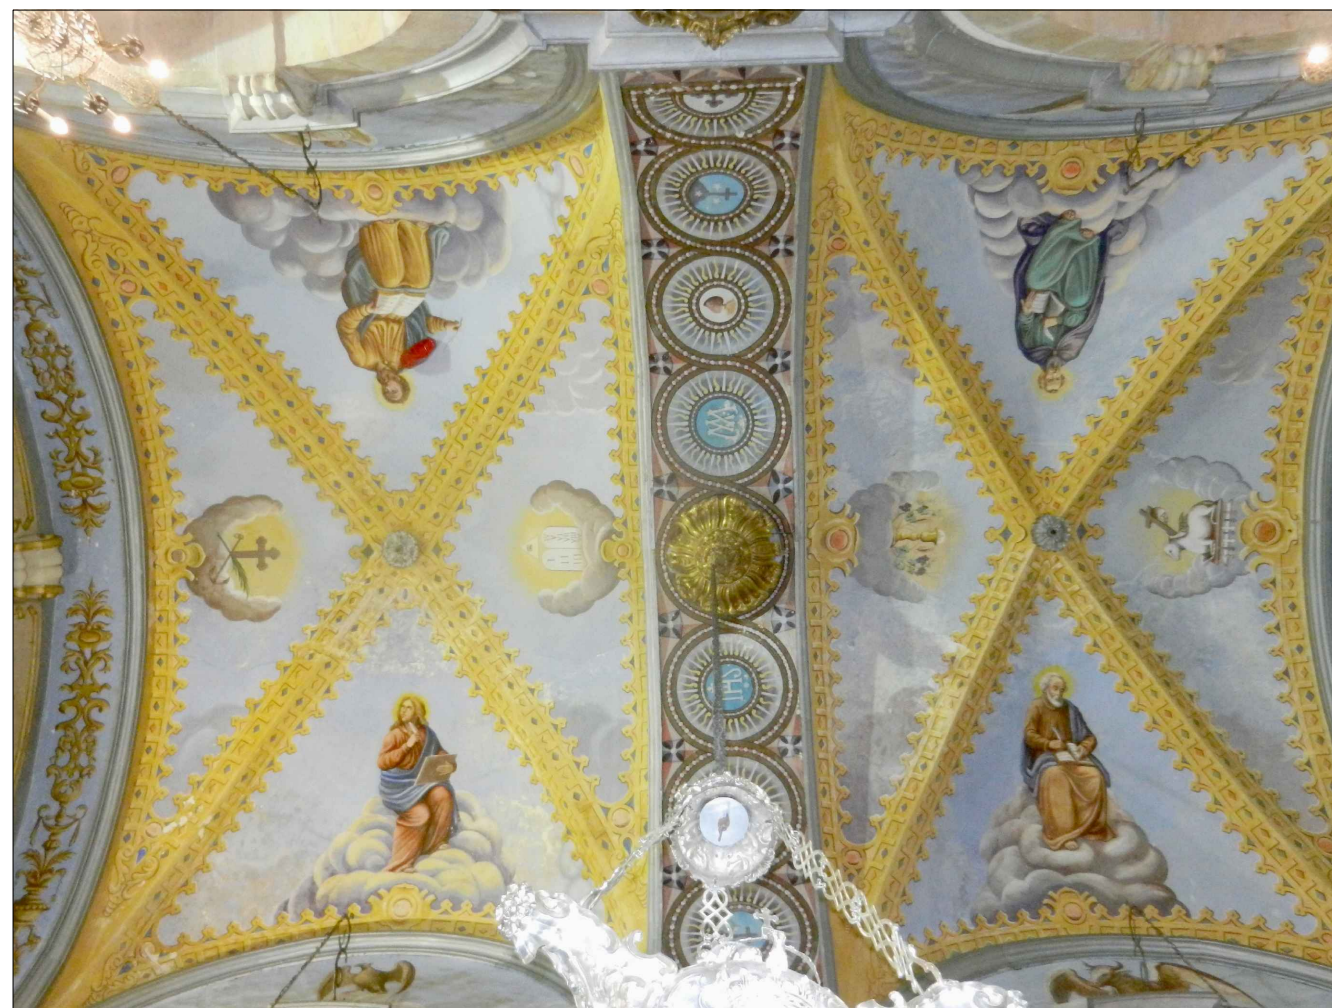
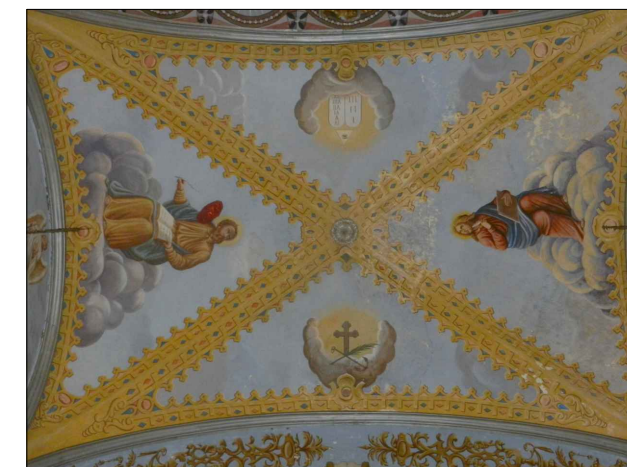
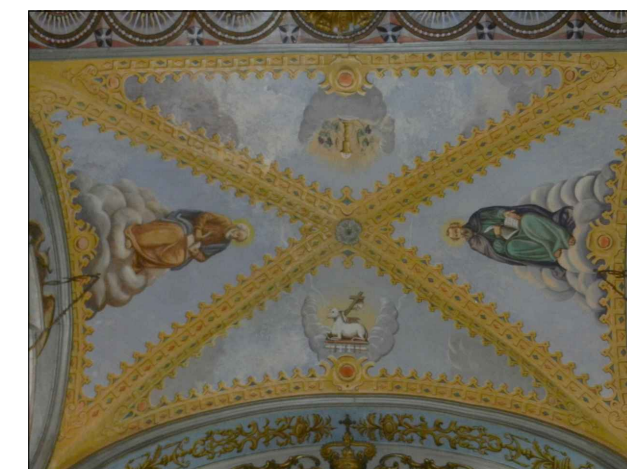
Detalhes forro capela-mor

1. Forro abobadado em madeira

1. Forro capela-Mor: abóbada dupla de aresta, em estuque, sendo representados no lado mais próximo ao arco do cruzeiro: dois doutores da Igreja e dois símbolos da iconografia cristã (cruz e espada e a tábua dos dez mandamentos) ; e no outro lado, mais próximo do altar-mor: dois doutores da Igreja e dois elementos da iconografia cristã (o cálice e a hóstia e o cordeiro e a cruz) . Os dois forros são emoldurados e ressaltados nas suas extremidades por pintura que finge uma espécie de rendilhado em tons de amarelo. Em 1908 foi executada a pintura do forro por Angelo Clereci.

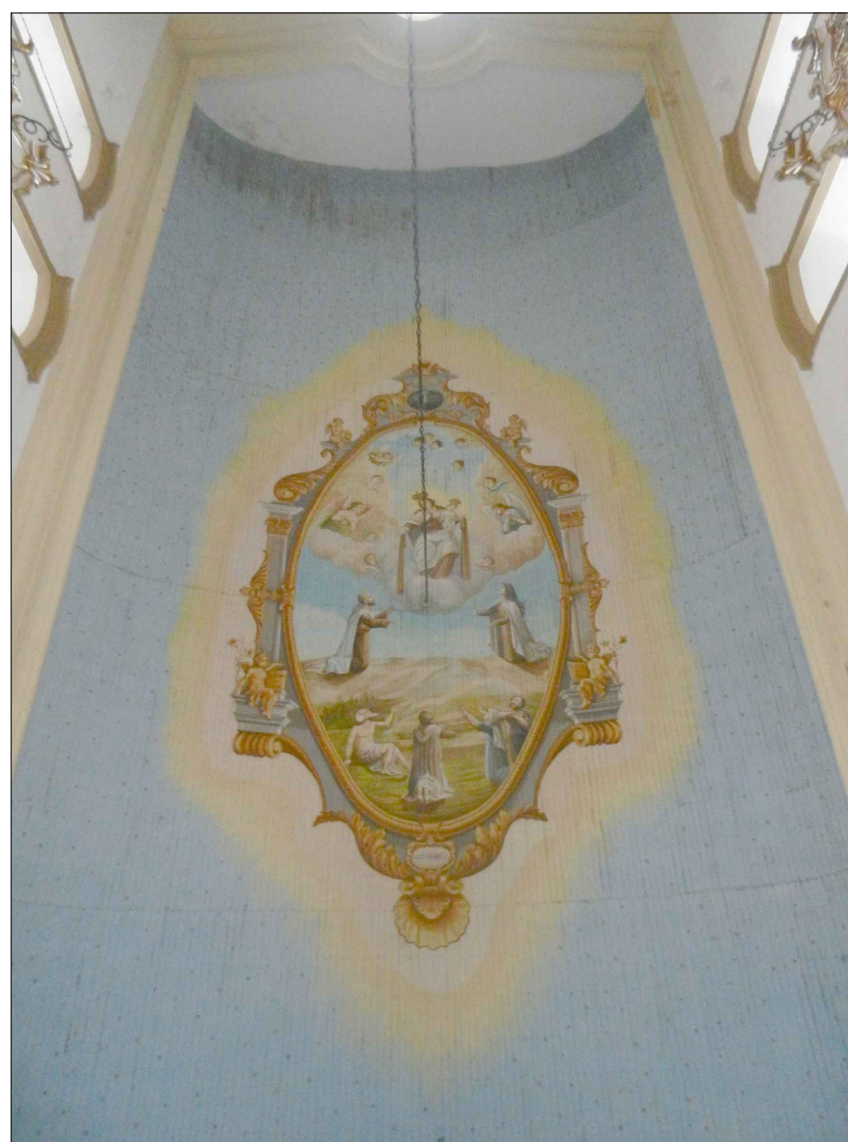
Detalhe forro nave

1. Forro abobadado em madeira

1. Forro nave: abobadado de estreitas tábuas em madeira, pintado de azul claro, estrelas douradas em relêvo e uma pintura central representando Nossa Senhora acima do Monte Carmelo com o menino em seus braço esquerdo. Em 1908 foi executada a pintura do forro por Angelo Clereci. Cimalhas e guarda-pós perimetrais.

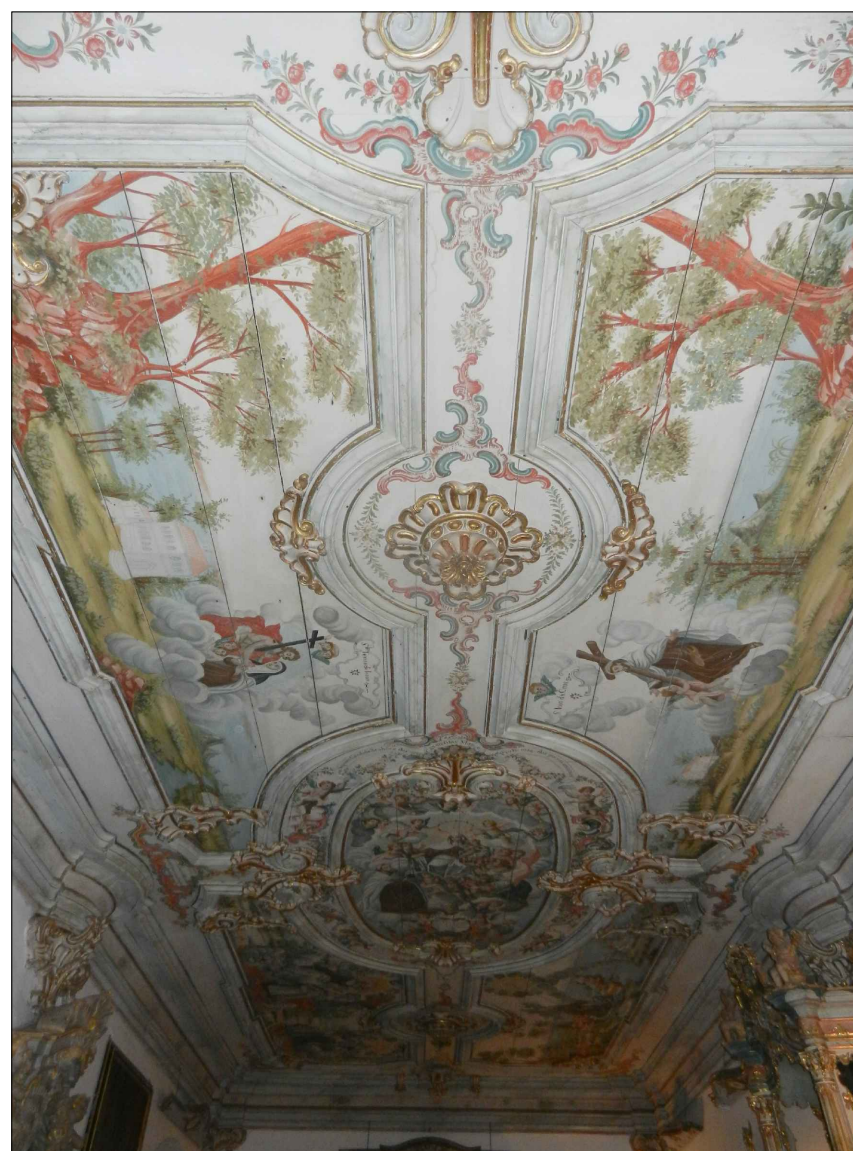
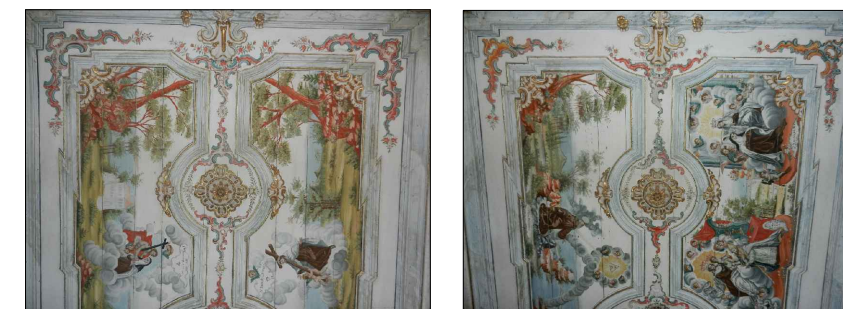
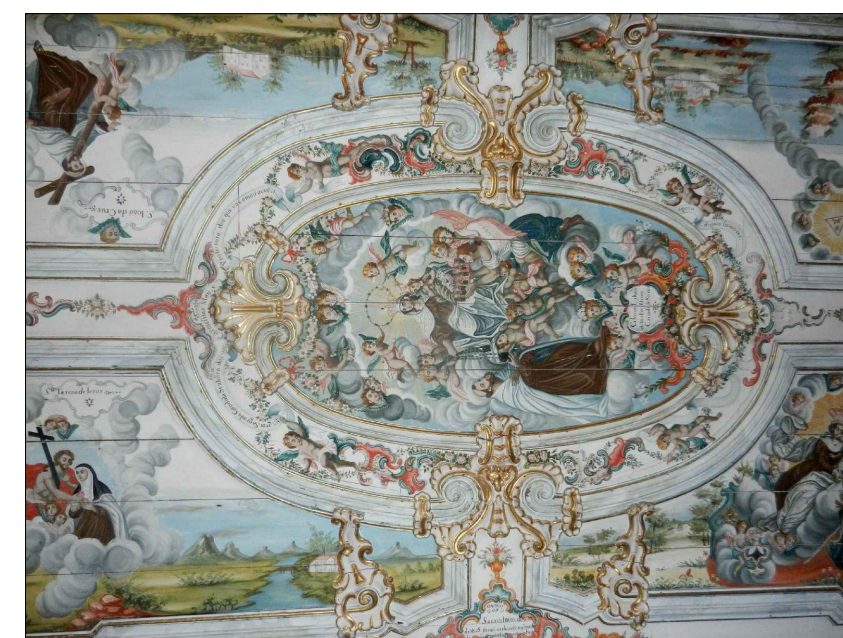
Detalhes forro sacristia

1. Forro abobadado em madeira

1. Forro sacristia: plano, em madeira, todo emoldurado por "cimalhas" proeminentes, com quatro mísulas nas quinas e duas outras ao centro das paredes maiores. O forro é ainda composto por cinco painéis emoldurados. No medalhão oval ao centro está representado o Decoro do Carmelo (*Decor Carmeli*), com Nossa Senhora do Carmo coroadada, vestindo um manto branco com estrelas e o menino em seu colo, cercados por nuvens e querubins e alguns elementos da iconografia carmelita. Na mão direita da virgem está o escapulário a ser entregue a São Simão Stock. O Apocalipse de João está representado pelo livro com sete corações e sete selos cadeados, segurado por um arcanjo. Ainda é possível observar elementos *rocailles* e fitomórficos. Abaixo dos pés de Nossa Senhora está a inscrição "*Gloria Libani, data est ei, Decor Carmeli, & Saron*" (Livro de Isaías: 35,2). Os outros quatro painéis recebem a representação pictórica de importantes passagens da devoção carmelita (BASTOS, Rodrigo. Tese doutorado: A maravilhosa fábrica de virtudes: o decoro na arquitetura religiosa de Vila Rica, Minas Gerais (1711-1822). São Paulo: FAUUSP, 2009, págs. 217, 218 e 229).

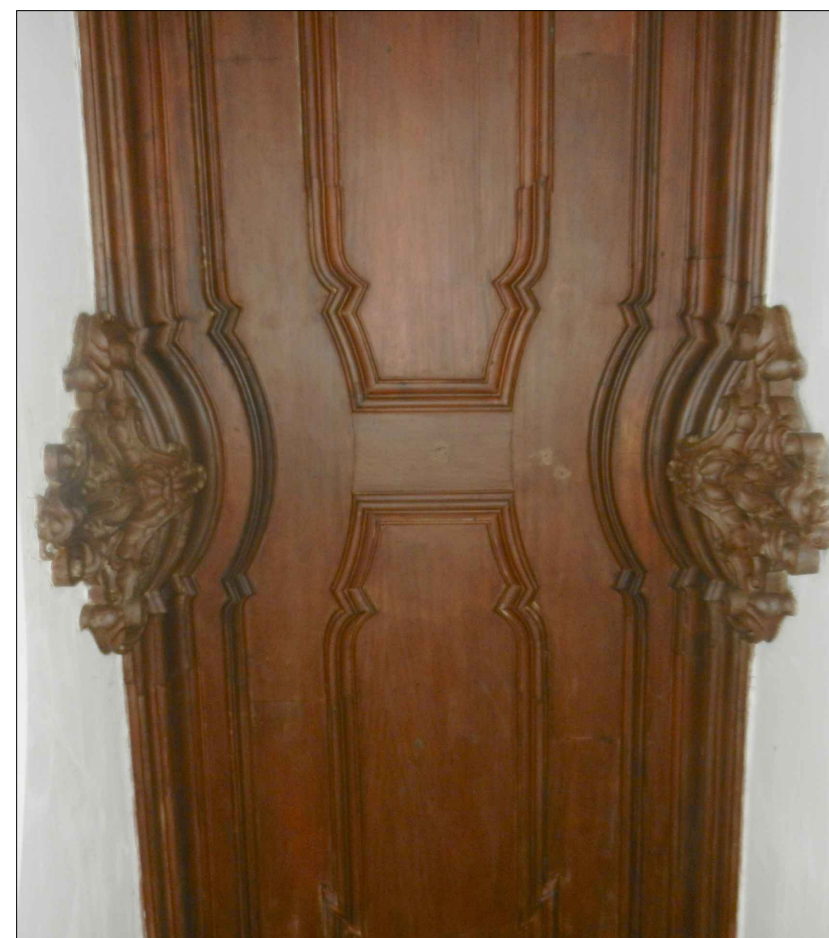
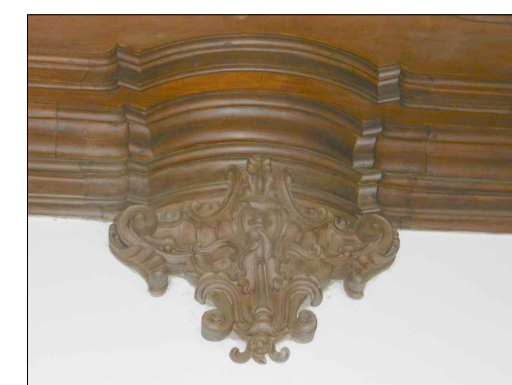
Detalhe forro corredores laterais

2. Forro plano em madeira

1. Forro capela do santíssimo: plano em madeira de largura aproximada de 15cm, tipo saia e camisa, envernizado.
2. Forro corredores laterais: plano em madeira com frisos salientes e mísula com talha elaborada de volutas em "S" e rocalhas. Ou centro, elemento floral talhado em madeira.

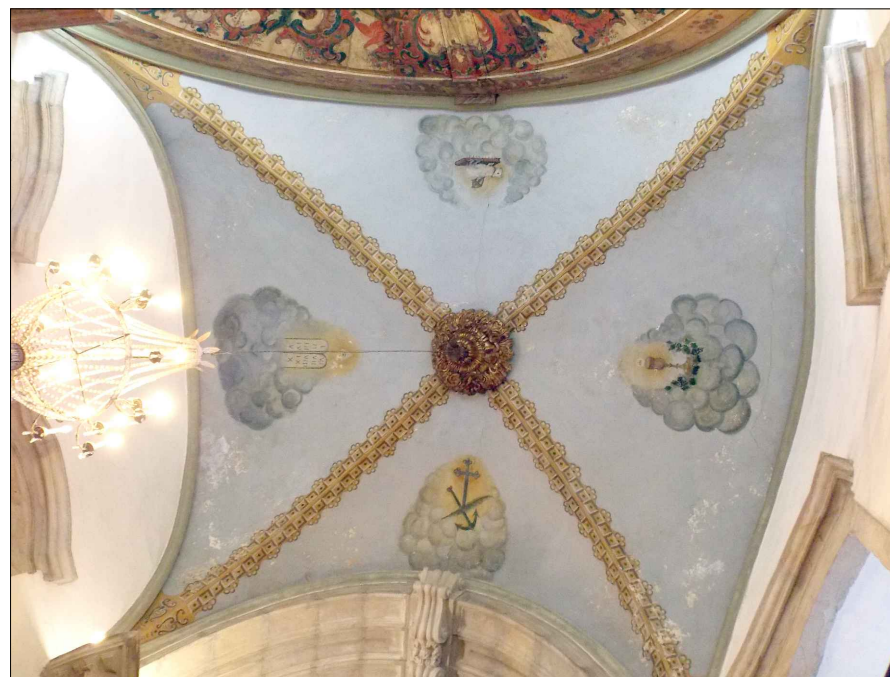
Detalhes forro capela-mor

1. Forro em abóboda de madeira

1. Forro capela-mor: abóbada de aresta, em estuque, com pintura de 4 temas da iconografia bíblica (Tábua dos dez mandamentos, o cálice e a hóstia, cruz associada a uma âncora e o Cordeiro de Deus) em fundo azul claro. Pintura de rendilhado em amarelo acentuando as extremidades dos leque das abóbadas.

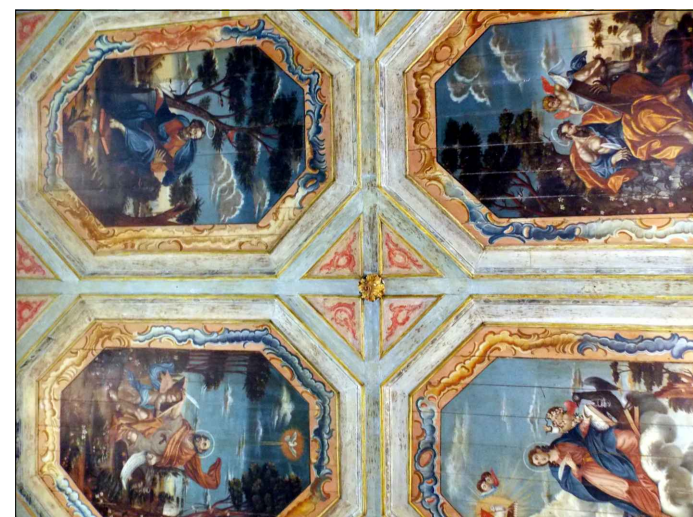
Detalhes forro sacristia

1. Forro em caixotão de madeira

1. Forro sacristia : plano, ornado de quatro painéis de cenas da iconografia bíblica, com molduras imitando mármore e temas rocailés. Cimalhas perimetrais.

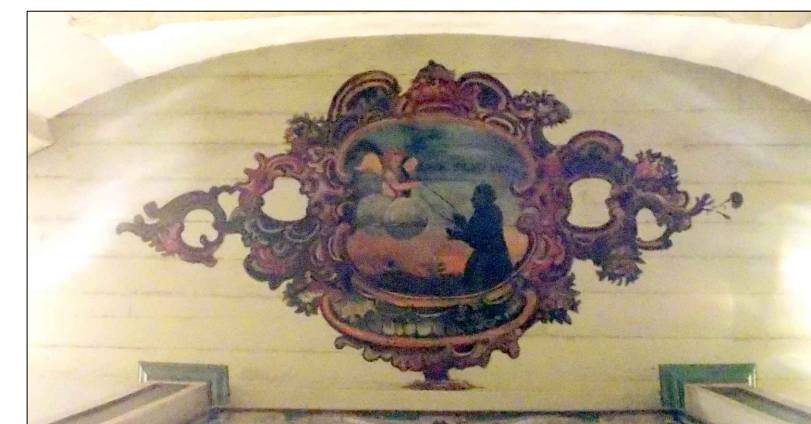
Detalhes forro sacristia

2. Forro plano em tabuado de madeira

2. Forro nártex: plano, tabuado de madeira com a pintura de um medalhão central em base branca, cujo tema é bíblico, e contém a inscrição "*In hoc signo vinces, que signica*": "Por este sinal conquistarás".

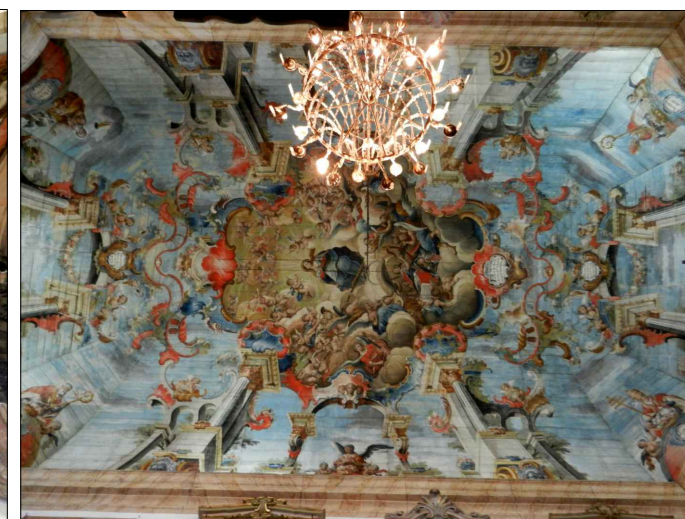
Detalhe forro capela-mor

1. Forro abobadado em madeira

2. Forro abobadado em madeira

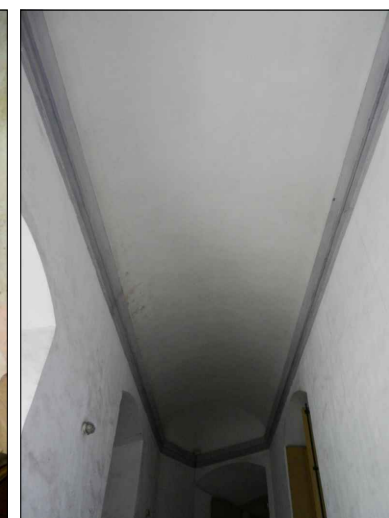
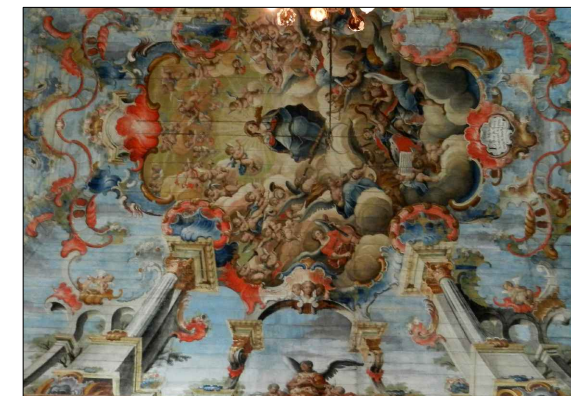
Detalhe forro nave

3. Forro abobadado em estuque

4. Forro abobadado em estuque

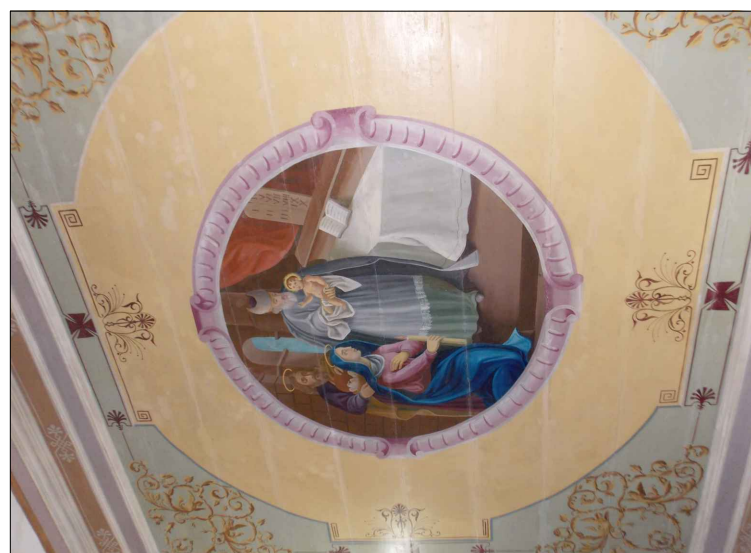
1. Forro plano em madeira

1. Forro sacristia: plano em madeira com a pintura de dois medalhões com representações da iconografia bíblica (um com o cálice e a hóstia com anjos, querubins e a inscrição "*Pange língua glórios!*") e outro com uma passagem e alguns elementos como a tábua dos dez mandamentos) . Todo o forro é emoldurado por dois frisos brancos em estuque, apresenta pinturas de temas florais e é arrematado por frisos e sanca com perfil de cimalha.

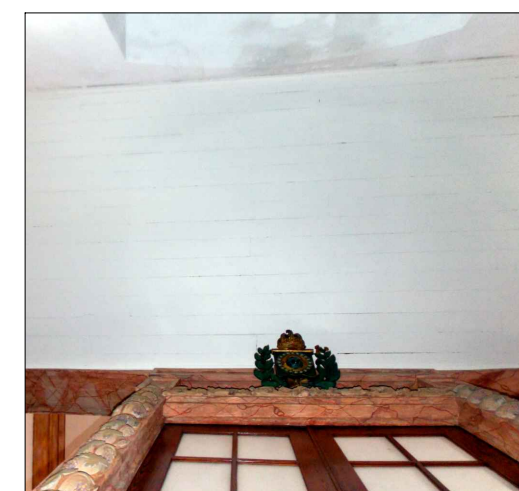
3. Forro plano em madeira

3. Forro nártex: forro plano de junta-seca em ripas estreitas de madeira, em junta-seca, pintado de branco.

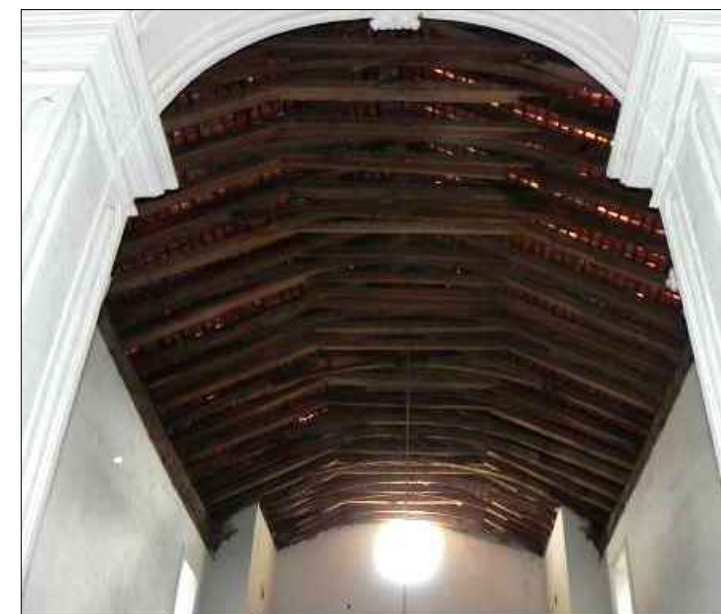
2. Estrutura do forro abobadado em caibro armado de madeira

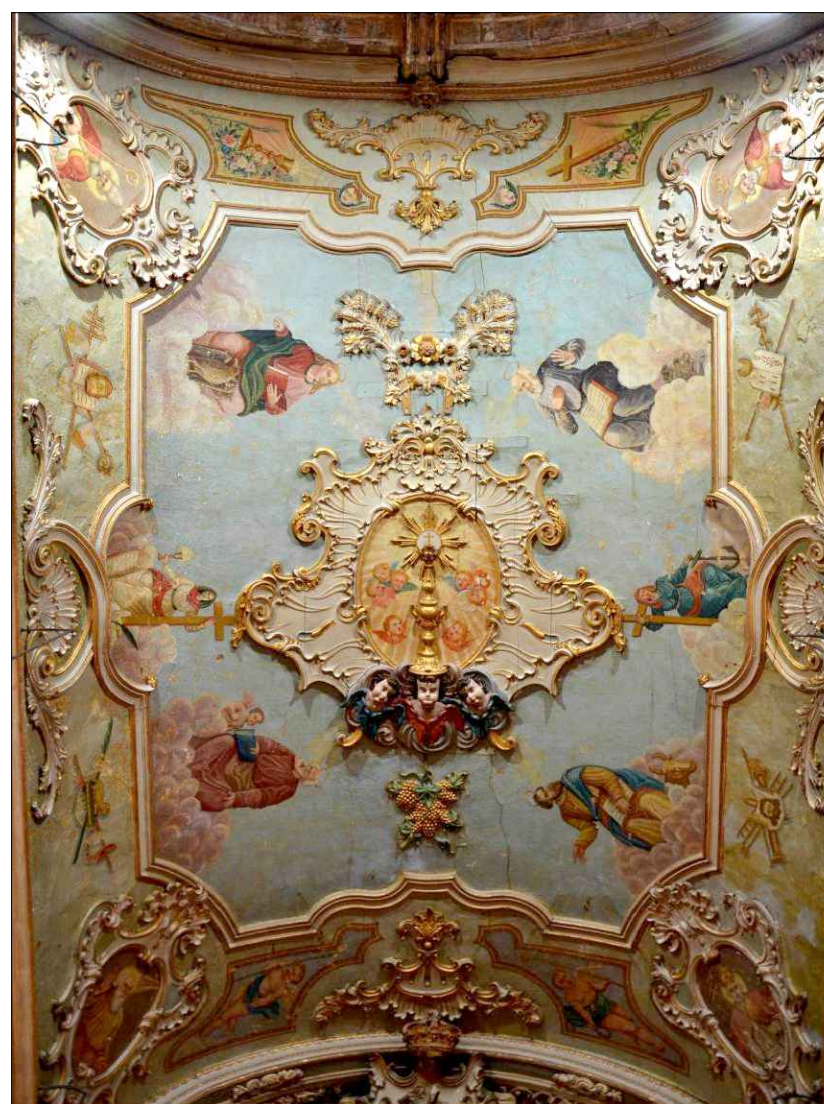
Detalhe forro capela-mor

1. Forro capela-mor: abóbada de berço, em estuque com representação pictórica dos quatro evangelistas e os seus respectivos elementos iconográficos nas extremidades: João (a águia) , Mateus (o anjo) , Lucas (o touro) e Marcos (o leão. Envoltos em molduras ovaladas em estuque estão os quatro doutores da Igreja: Santo Agostinho, Santo Ambrósio, São Gregório Magno e São Jerônimo . O medalhão central, com moldura em volutas, possui a representação simbólica do cordeiro místico, os martírios da Paixão, os atributos papais e os Mandamentos da Lei de Deus. A data da pintura é de 1833 e a autoria é atribuída a Lourenço Petriza (CAMPOS, Adalgisa. *Roteiro Sagrado: Monumentos Religiosos de Ouro Preto* Belo Horizonte: Tratos Culturais / Editora Francisco Inácio Peixoto, 2000, págs. 58-59.

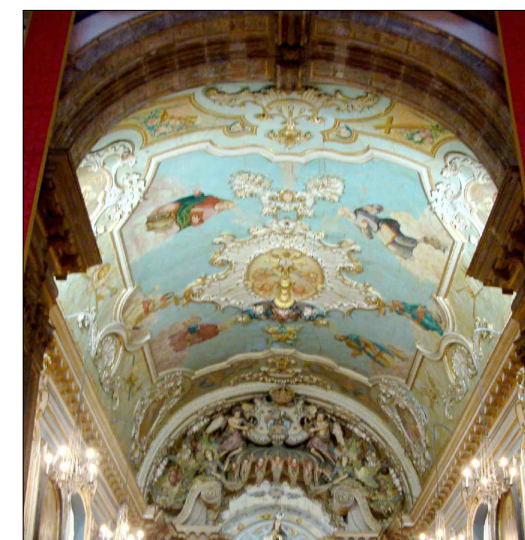
Detalhe medalhão central forro
capela-mor

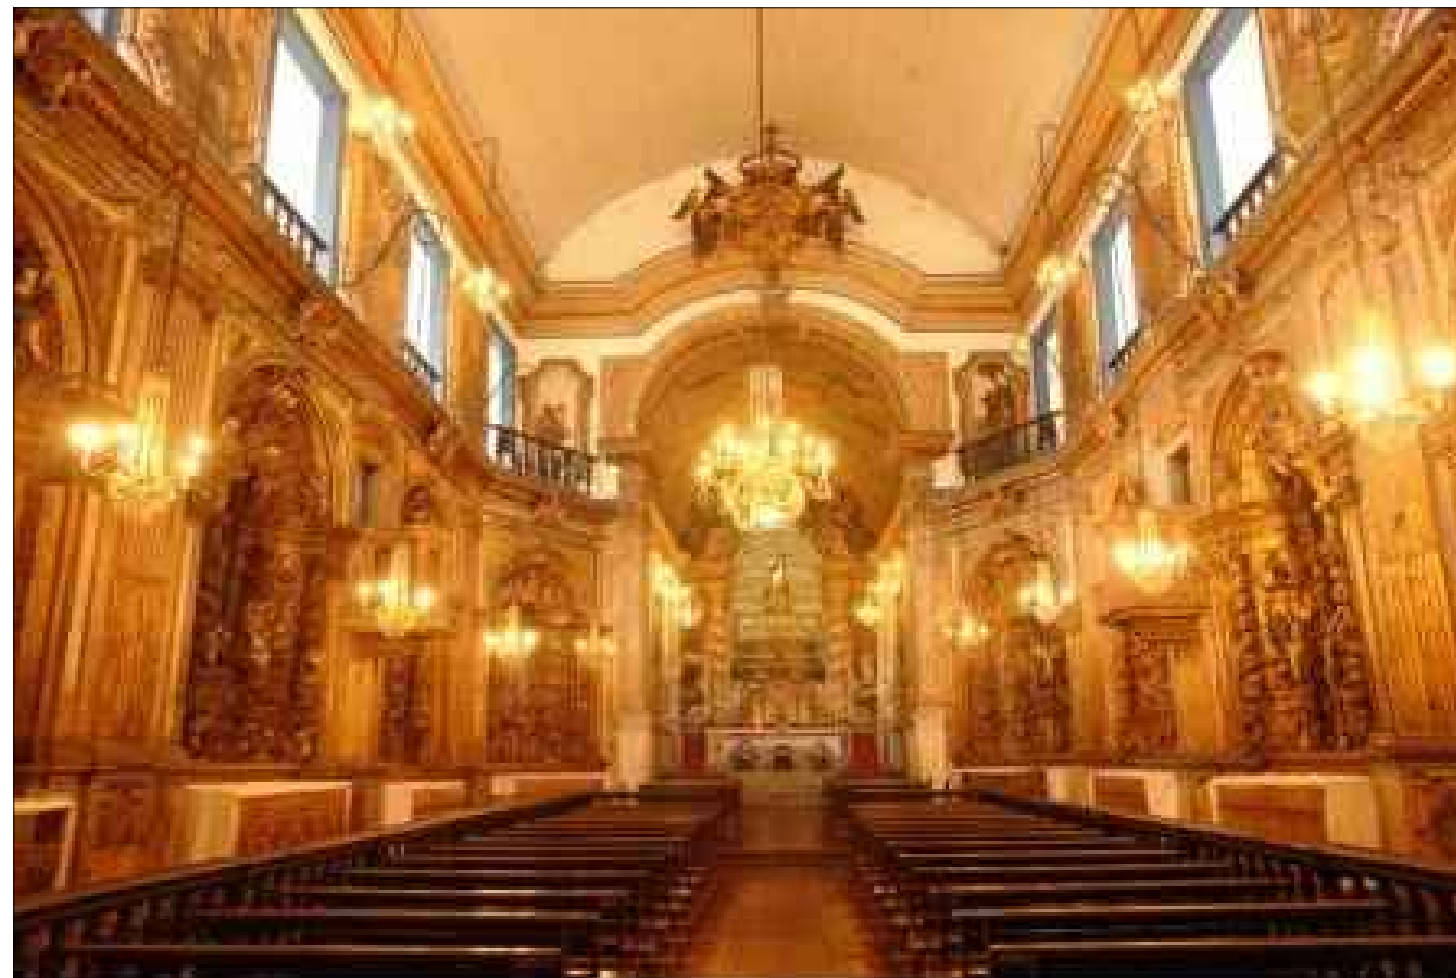
Descrição do forro

1. Forro nave: abobadado em tábuas de madeira de largura média e pintado de branco. Arremate em sanca espessa de pedra sabão de tonalidade bege. Junção entre tábuas do tipo junta-seca.

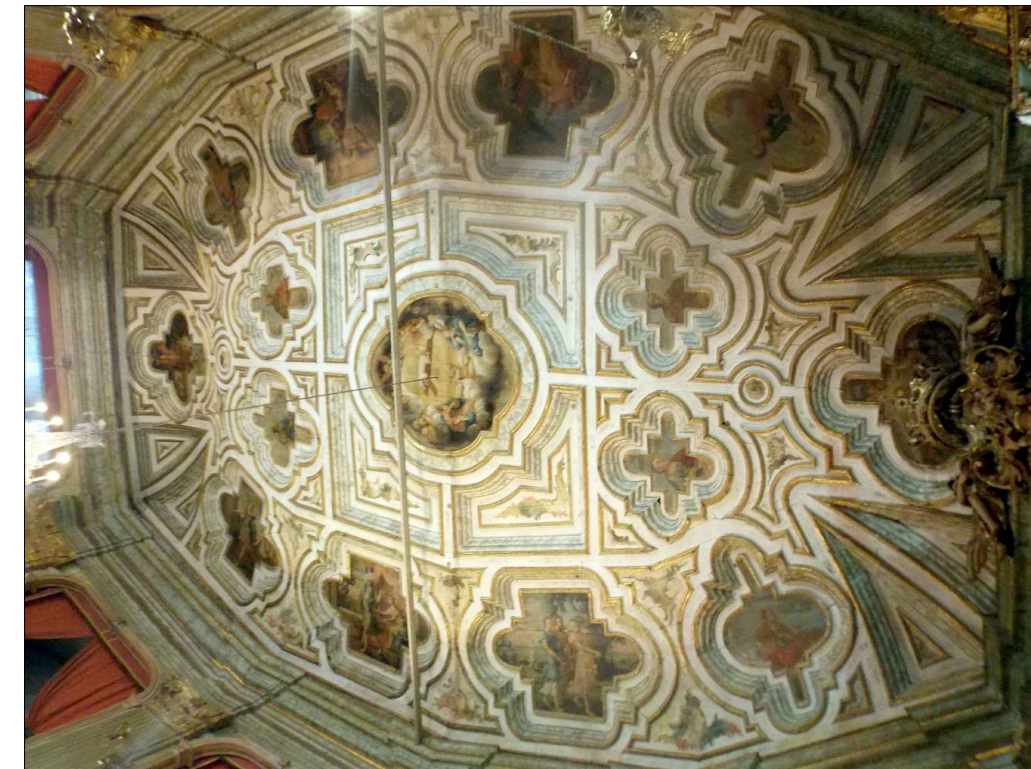
2. Forro plano no centro e curvo nas extremidades, em madeira

2. Forro nave: sanquado, artesoado, com curvatura nos cantos e plano no centro, sendo composto por uma série de 15 caixotões profundos delineados em curvas e retas formando medalhões em médio relevo, sendo 15 painéis com representações de personagens e temas do antigo testamento, referentes à "expectativa messiânica". O medalhão central de moldura destacada pelo maior relevo em relação às demais, marmorizada e de frisos dourados representa o "Agnus Dei" com a imagem do cordeiro sobre uma cruz. No canto próximo ao arco-cruzeiro há uma pintura de *Adoração Eucarística* representando uma missão gloriosa ao centro. O risco chanfrado da nave de autoria do Mestre Antônio da Silva possui ainda elementos *rocailles* pintados em espaços menores intermediários..

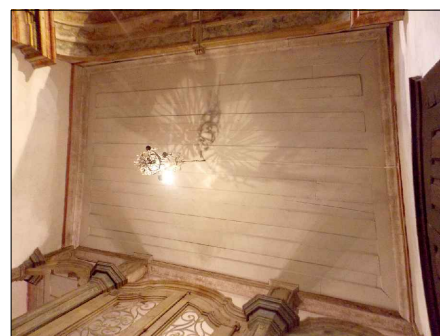
3. Forro plano em madeira

3. Forro nártex: plano tipo junta-seca em madeira pintado de azul claro.

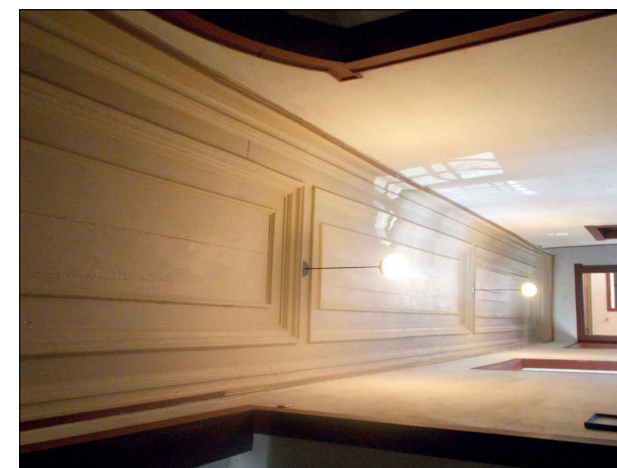
3. Forros corredores laterais

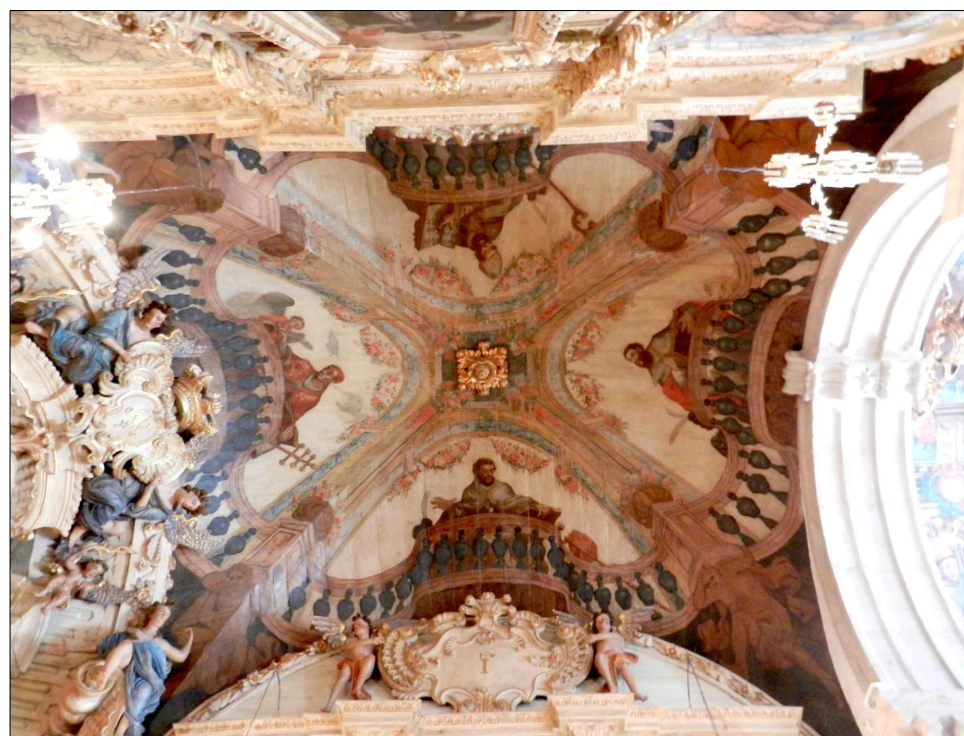
1. Forro abobadado em madeira

1. Forro capela-mor: em abóbada de leque, composto por ripas de madeira. Está representada a pintura dos quatro Doutores da Igreja por detrás de uma balaustrada. Há a predominância das cores: vermelho, azul e marrom. No centro há uma talha de folhas de acanto com douramento.
2. Forro nave: abobadado, em madeira e inteiramente pintado retratando figuras de bispos e doutores da igreja em volta da imagem de Santa Efigênia ao centro. Os espaços vazios foram preenchidos com pintura *rocailles* e florais. Há a predominância das cores: vermelho, azul e marrom. Cimalhas e guarda-pós perimetrais.
3. Forro corredores laterais: plano com frisos geométricos em madeira pintado de branco.

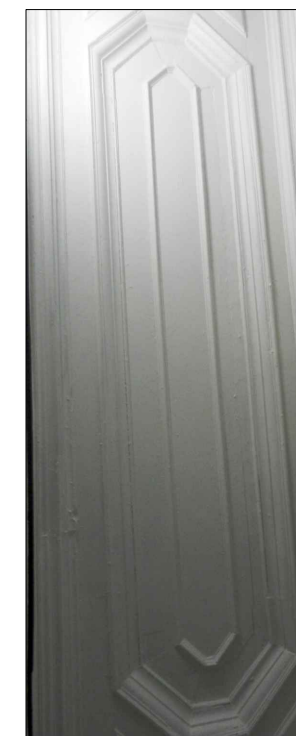
3. Forro plano em madeira

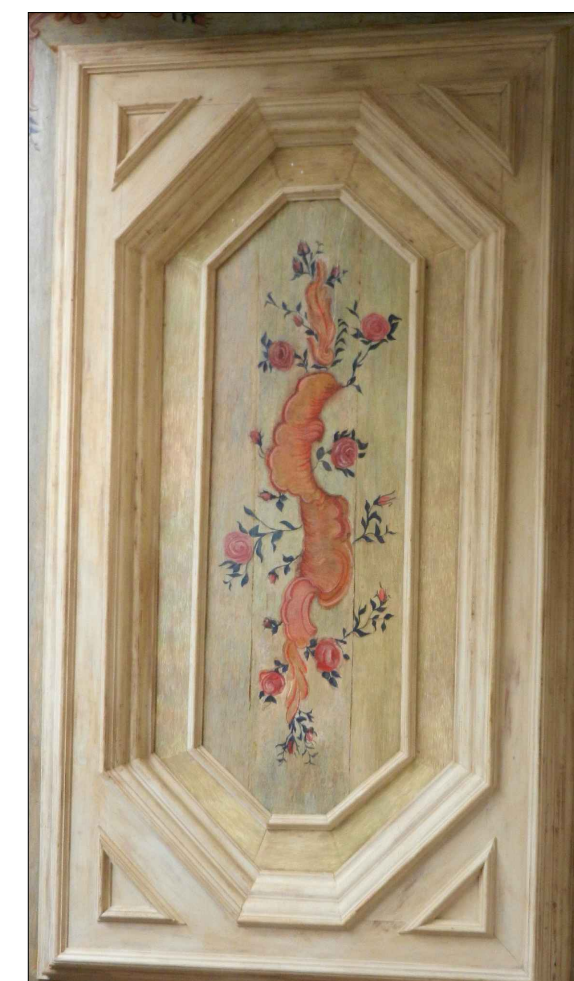
2. Forro plano com moldura em madeira
